## 突合せ分岐器の新たな軌道整備手法に関する提言

| ○西日本旅客鉄道（株） | 正会員 | 住吉賢治 |

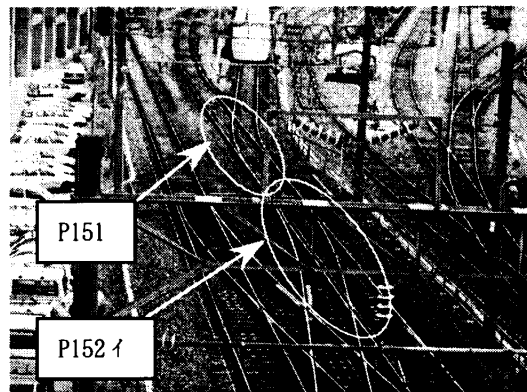
山陽新幹線の岡山電留基地のP151、P152イ（写真1）には、以下のような問題点がある。

- (1) レール摩耗の進行が著しい（トングレールの摩耗により半年に1度の周期で更换）
- (2) 軌道狂いが大きく、安定した軌道状態の維持が困難である
- (3) 突合せ分岐器の線形(方位)狂いがある

写真1 整備対象分岐器の全景

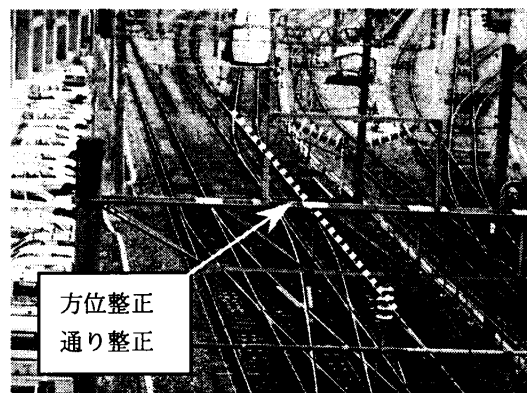
写真2 方位整改および通り整改

準線側の分岐器後端に受光側を据え付け、この2点を固定点とした(写真2)。そこで、受光板を、クロッシング前端、曲げ点、ヒール、トンダレール中央部、ポイント前端、分岐器前端突合せ部など計16箇所移動させ、各点における測定値を読み取り、現状の相対的位置を確認した。その結果、分岐器前端突合せ部が正規の位置から川側へ12mm移動していることがわかった。そこで、通り整正器を用いて、分岐器前端を12mm山側へ移動、他の各点についても、方位をきっちり整正するため、通り整正器を用いて、山側あるいは川側へ移動させた。移動量の最大箇所はP152イのポイント前端部で、35mm山側へ移動した。

上記の方法により、二つの分岐器の方位整正を行うと同時に、通り整正も行った。ただし、ここでいう通りとは、P151については、ヒールより前側は分岐線側の基本レールのことで、ヒールより後ろ側は基準線側のリードレールのことを表している。また、P152イについては、基準線側の基本、主レールのことを表している。

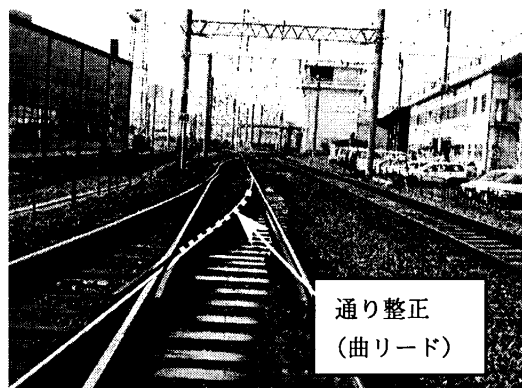
写真3 通り整正（曲リード）

(1)に示した方法により、2つの分岐器を通して1本の基準線を通したので、次に分岐器単位ごとに分岐線側の曲リードレールの通り整正を行った(写真3)。まず、螺釘を全て緩解し、レールをフリーの状態にしたあとで、ヒールからクロッシング前端まで糸を張り、8等分の7箇所の位置についての正矢や偏心矢の数値を読み取り、正規の数値になるまでレールを荷しめ器で絞り、まくらぎの元の穴に込み栓を埋めた後、螺釘を締結した。また、まくらぎの支持力を確保するために、2本に1本の割合でまくらぎを縦方向に50～60mm移動させて、新たな穴に螺釘を締結した。また、床板がまくらぎに食い込んでいるため、豆ジャッキによりレールをあらかじめ少し上げておいてから、まくらぎの縦移動を行った。

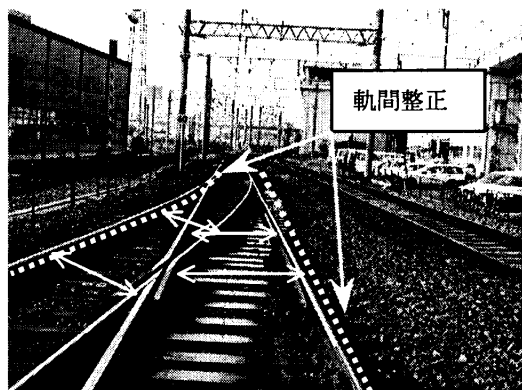
写真4 軌間整正

まず、P151については、基本レール、主レールの螺釘を緩解し、レールをフリーの状態にしたあと、標準ゲージで軌間を読み取り、荷しめ器で正規の軌間になるまで軌間縮小させ、螺釘を締結した。このとき、基準線側については、基準線側の直リードを基準にし、分岐線側については、分岐線側の曲リードを基準にして軌間整正した(写真4)。また、曲リードレールの通り整正と同様に、まくらぎの支持力を確保するために、2本に1本の割合でまくらぎを縦方向に50～60mm移動させて、新たな穴に螺釘を締結した。

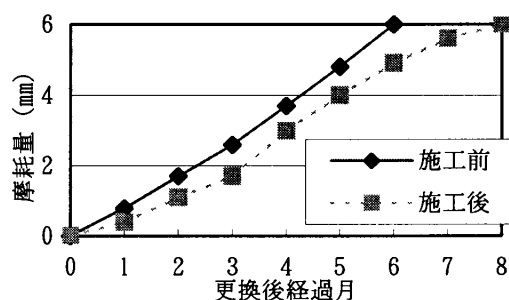
過去の摩耗進行曲線と、施工後の追跡調査の結果から得られた摩耗進行曲線を図1に示す。追跡調査の結果、施工により摩耗の進行が抑制された。今回の施工で摩耗の進行が抑制された主たる要因として、著大軌道狂いの整正が考えられる。つまり、著大軌道狂いが整正できたことにより、レールに加わる衝撃的な横圧が減少したため、横圧の変動成分の減少がレール摩耗の進行の抑制に寄与したと考えられる。

図1 施工前後のトンダレール20mm幅の摩耗進行曲線
