木マクラギ直結分岐器における長波長高低軌道整備について

J R 東日本(株) 正会員 佐々 博明
 J R 東日本(株) 正会員 田 淵 広 嗣

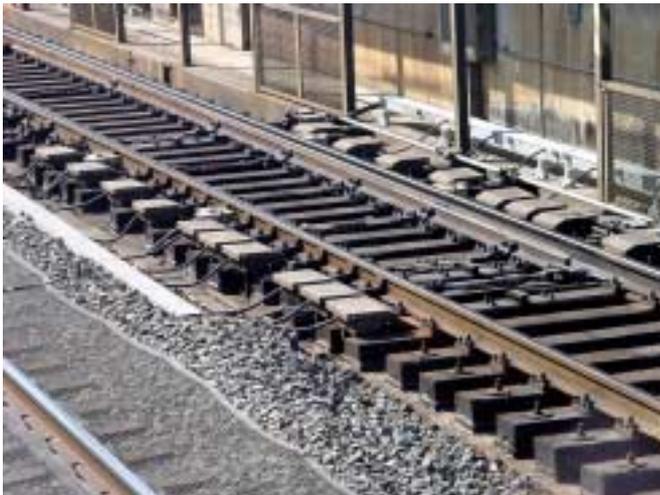
写真1 小山構内63号分岐器
 (木マクラギ直結分岐器)

東北新幹線・小山駅構内に敷設されている63号分岐器は、コンクリート路盤に直接、木マクラギを締着させた構造で、開業当初に試験的に施工されたものである。(写真1)

近年この分岐器付近で、長波長高低変位が大きくなり、列車動揺も目標値を上回る傾向が見受けられた。各部を調査した結果、軌道変位だけでなくマクラギ下樹脂やTボルトにも欠陥が多いことが分かった。

この樹脂材にはバネ常数20KN/cmタイプが使用されており、コンクリート路盤に接触するマクラギ面の腐食、それによって応ずる間隙等の発生防止に使用されている。このマクラギ下樹脂は、開業以来補修した経緯はなく、樹脂材のあおりや損傷劣化が激しく、約7割が欠損していることを確認した。

Tボルトの緩みや緩解不能の不良箇所は、全本数の約60%を占めていた。この原因として、ボルト穴に雨水等が浸透し、ボルト状態の劣化を促進させたと考えられた。また、列車の繰り返し荷重によりマクラギが大きく振動し、ボルトの緩み等が生じたと考えられる。

敷設当初と同等なバネ常数20KN/cmタイプの樹脂を使用し、タイププレート脇にドリルで穴を開け、そこから樹脂を注入することとした。また樹脂注入後

Tボルトが破断している箇所の補修については、残存品を取り除くため、コア抜きを行い、その後新しいTボルトを挿入し樹脂剤を加える工法を採用した。また、全体的にTボルトの緩みが目立ったため、全Tボルトを設計数値25KN・cmで締め直すこととした。

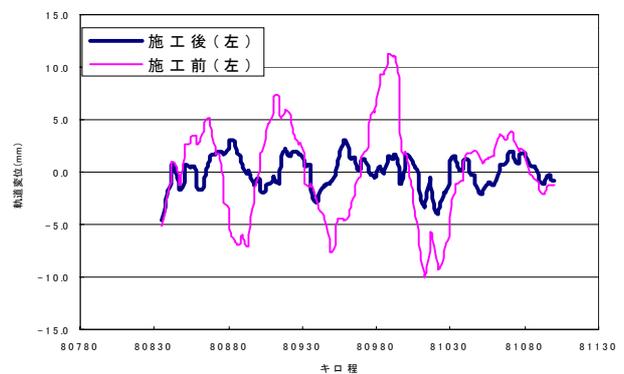
図1・40m弦高低変位比較

分岐器内の40m弦高低変位で最大10.2mmの変位量があり、10m弦においても変位量が一般の無道床区間よりも大きい傾向であった。

マクラギ樹脂やTボルト補修の結果、マクラギのあおりが止まり、ボルト類も良好な状態となった。また、高低軌道変位でも大きく減衰していることが確認できた。特に40m弦では、全体的に±3.0mm内に収束することができた。さらに、周波数分析を行った結果を見ても、ほとんどの波長帯でスペクトルが減衰していることも分かった。(図1, 2)

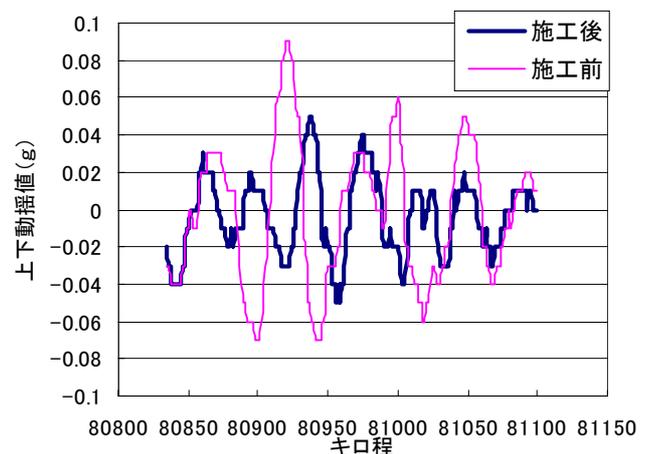
図3 マヤ車の上下動揺比較

自動動揺で見てみると、上下動揺で最大0.23gが確認されており、この分岐器内だけで当区全体の6%を占めていた。また、マヤ車においても速度換算でほぼ同様な数値が認められた。

マヤ車での列車動揺でも、大きな変化が見られた。最大値でも0.1gとなり、約33%の低減が確認できた。(図3)また、営業列車で測定する自動動揺でも、目標値発生が0となった。
