## 博多総合車両所構内における分岐器合成まくらぎ化施工の実施

○西日本旅客鉄道(株) 正会員 守田 武史  
西日本旅客鉄道(株) 正会員 金岡 裕之  
西日本旅客鉄道(株) 正会員 森山 陽介

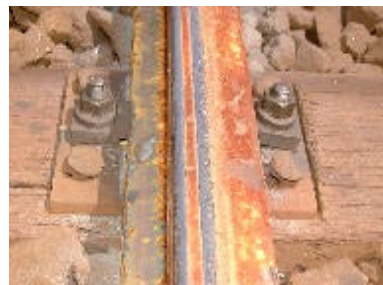
これにより、分岐器 タイプレートの食込み(写真-1)や分岐器タイプレート等の金物の腐食が特に激しく、表-2 に示すように、分岐器まくらぎについては約 3 ~ 5 年周期で、レール付属品についてもこれにあわせた交換を余儀なくされていた。

レールについては、軌道狂いの影響もあって偏摩耗が著しく、特にリード部ではまくらぎ腐食に起因したレール小返りによって 13R の減肉が大な特異な摩耗断面となっていた。

まくらぎ食い込み対策として、タイププレートの面積拡大を行い、締着はねじくぎ使用とした改良

型分岐タイププレート(図-3)を敷設した。

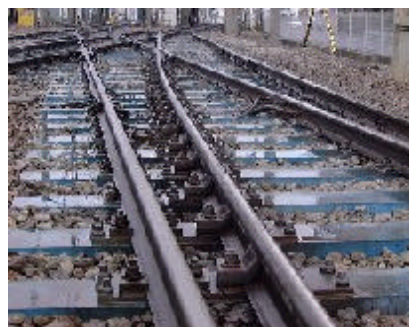
写真-2 施工後の状態

施工後は合成まくらぎ化と改良型タイププレートの組み合わせにより、レールが強固に締結され小返りは全く生じていない

(写真-2)。これにより車輪レール接触状態が変化したことや、軌道整正の効果(図

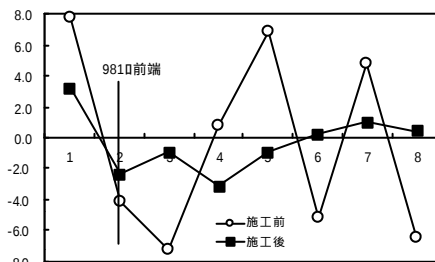
図-4 施工前後の通り(981口)

-4)とあいまって、列車通過時のきしみ音・当たり音は減少していると感じる。

軌道狂いについては、施工前の軌道状態や不動点の存在を考慮して、以下の手順で整正した。

- )トラックマスターによる事前検測
- )全体の軌間整正、SC部の通り整正
- )交換本体作業
- )SMTによる単体分岐器の通り整正
