## 効果的な長波長整備方法の考察

東日本旅客鉄道株式会社 正会員 ○藤森 啓之  
 東日本旅客鉄道株式会社 籠谷 陽平  
 東日本旅客鉄道株式会社 佐竹 宣章

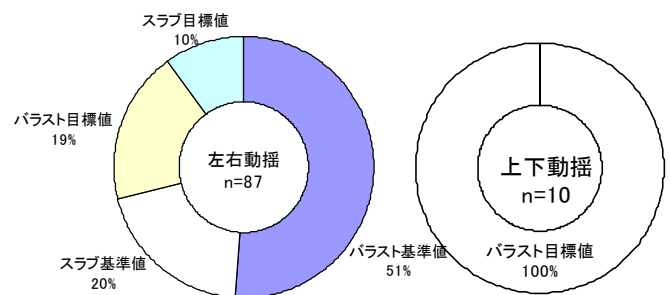
H12.8月における1走行あたりの列車動揺発生数を見た。

（右図）左右動揺発生数が87個と深刻であり、その7割以上が基準値となっている。これは全社的に見ても半数以上をしめており、深刻な状況にあった。それに比べ、上下動揺では、バラスト軌道での目標値のみで収まっていた。そこで第一ステップとして、左右動揺基準値解消を目指した。

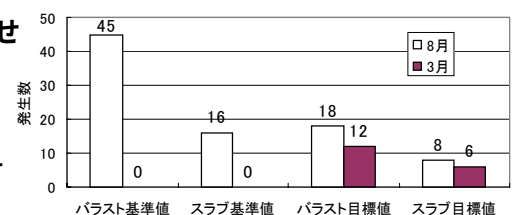
8月には、1走行あたりの左右動揺基準値発生数がバラスト・スラブあわせて61箇所あったものが、わずか半年後の3月には0になった。（右図参照）列車動揺対策として、MTT・TLは有効であり、準備段階から性能試験等入念に行ない、効果的な計画をたて正しく実施することが大切な事であると言える。

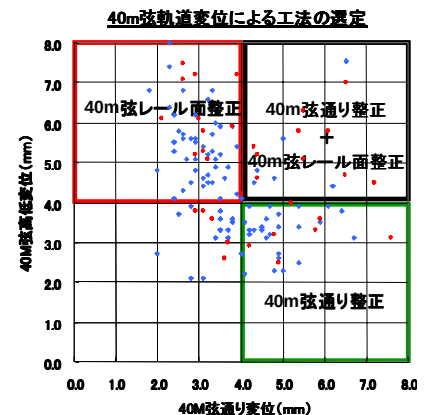
左右動揺が発生している箇所の40m弦通り・高低変位について分析したところ、40m弦通り変位約2mmの箇所では40m弦高低変位が大きい傾向が見られた。特に通り変位3mm以内の箇所では80%が高低変位4mm以上、62%が5mm以上である。さらに、これらの箇所では左右レールの高低変位差が2mm以上あることもわかった。(右図)これより40m弦高低変位の大きい箇所では、左右レールの高低変位差により、車両がゆがんでおり、これに起因する左右動揺が発生していると考えられる。高低整正と通り整正が同時にできるMTTに比べ、TLは性能上、通り整正しかできなかった。

- ① 左右動揺目標値解消のためには、40m弦通り変位だけではなく、40m弦高低変位にも着目して施工計画を実施

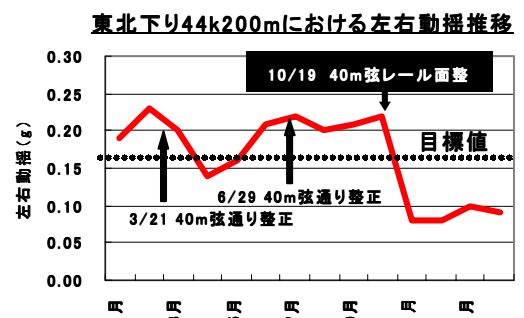
東北新幹線下り44k136m~44k231m(左右動揺0.23g)でレール面整正を実施した。当該箇所は40m弦通り整正を2回(3/21、6/29)実施したが左右動揺が解消しきれなかった箇所である。施工後は40m弦高低変位が6.0mm→2.9mmと良化し、通りには手を加えていないため2.8mm→2.9mmと変化はないが、その左右動揺は0.08gへと改善した(右図)

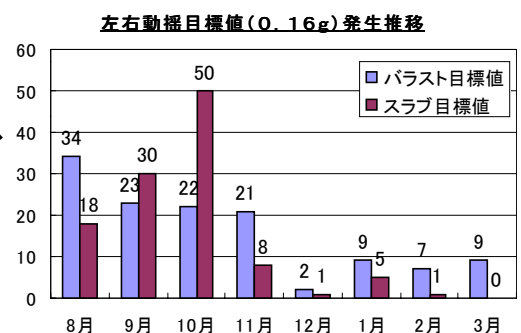
下右図に示すとおり、8月に比べ左右動揺目標値発生数は確実に減少した。40m弦整備の効果は確実に現れ、その撲滅は間近である。
