水郡線本城橋変状原因と撤去工法について

東日本旅客鉄道（株） 正会員 勝沼浩之
東日本旅客鉄道（株） 正会員 齋藤昭久

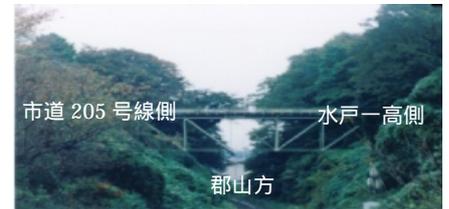
写真1 本城橋

本城橋の桁は、明治31年に米国東部で製作され北海道の鉄道橋として用いられていたが、鋼桁の上下を反転させて昭和4年水郡線に架設した道路橋である。橋長30.48m、上路式ピントラス桁、橋台が動式コンクリート造及び杭基礎である。（写真1）

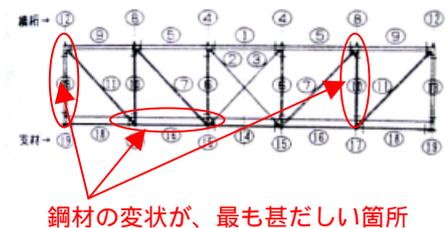
主桁を撤去するにあたり、主桁部材の腐食・欠食が甚だしくどこの部材に応力が分散するか分からないため、鋼材の変状進行度を調べるために、再度BMCシステムにより測定を行った。この結果から、部材切断時の跳ね上がり及び座屈防止について検討し、桁の安定性に優れた切断順序を定め切断した。（図1）

図1 変状が甚だしい箇所と切断順序の検討

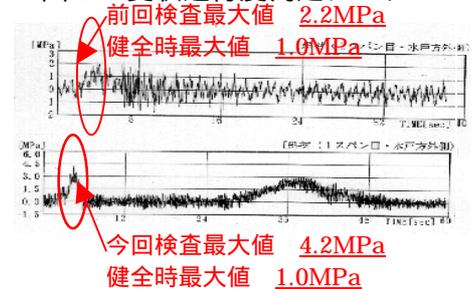
今回測定されたデータを見ると、昨年度から比べて約1年で変状が著しく進行した。これは、本城橋付近の地形的な原因と鋼材の腐食・欠食からと思われる。（図2）

・本城橋周辺は、切取区間であるため、日照時間が少なく常に湿潤状態であり、腐食が進行する材料となったため。

・橋りょう形式が剛性の小さい構造であり、一度変状を起こすと耐力が少ないため。

・支承部の腐食による可動沓部の機能低下のため。

以上のことより変状が著しく進行した理由なのではないかと考えられる。

図2 変状進行度判定データ

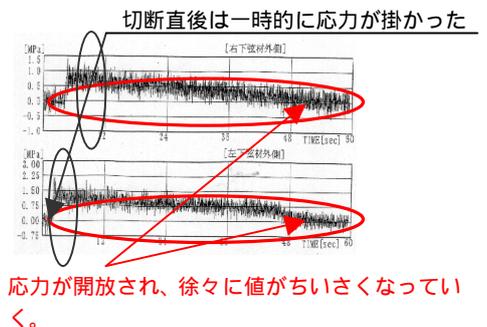
また、今回の桁切断をするにあたり、BMCシステムを利用して応力開放中及び切断後のデータを見ると、当初考えられたよりは、微小な値だったからだ。

・床版等の先行撤去により桁の自重が軽減され、応力が減少したため。

・各部材の変形が弾性限界を超えていたことにより、すでに応力等を吸収したため。（図3）

以上のことにより、想定された値よりも、微小な値だったのではないかと、応力を分散させるための切断順序に間違いはなかったと考えられる。

図3 応力開放時のデータ
