## 弾性マクラギによる高架橋ジョイント部白石化箇所対策について

西日本旅客鉄道株式会社 正会員 ○小園耕平

山陽新幹線（新大阪 - 岡山間）が開業して約 30 年が経過し、高架橋の白石化箇所でのバラスト流れ等が問題となっている。溶接や IJ 箇所は軌道構造上の要因で発生しているが、高架橋ジョイント箇所の発生についてはジョイント構造によると考えられる。そこで、ジョイント部における白石化の発生分析を行い、また、このジョイント部白石化における対策として弾性マクラギを敷設した。本論文では、白石化発生分析及び弾性マクラギ敷設効果について報告する。

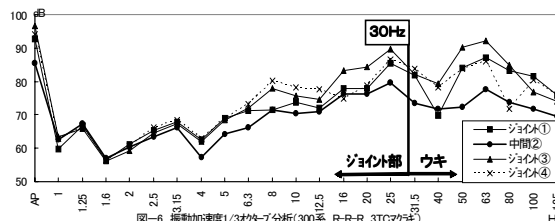
図 - 6 振動加速度 1/3 オクターブ分析 (300系 R-R 3TC27系)

R - R での振動加速度の 1/3 オクターブ分析では、いずれの周波数帯においてもジョイント部が大きい（図 - 4）。多くのジョイント部は 1 ~ 4 間の白石化が発生し、そのウキによ

る 30 ~ 120Hz（1 間で 250km/h ÷ 3.6 ÷ 0.58 = 120Hz、4 間で 250km/h ÷ 3.6 ÷ 2.32 = 30Hz）の周波数の振動が卓越すると考えられることから、それ以下の低周波領域（30Hz）が高架橋ジョイント部の振動と考えられる。一般的に、張り出し部の長さが 2.5 ~ 3.5m（28Hz ~ 20Hz）であることから想定できる。

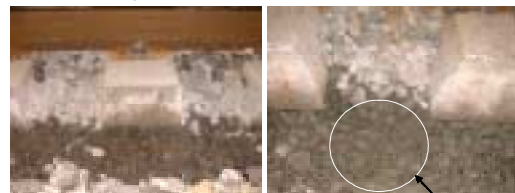
図-7 弾性マクラギ（上り567k163m）

道床細粒化を確認する為、同一ジョイントで弾性マクラギと3Tc箇所を掘削した結果、弾性マクラギ箇所の細粒化の進行が大幅に低減されていた（図-7,8）。

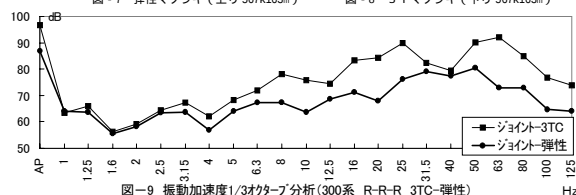
図-9 振動加速度1/3オクターブ分析(300系 R-R-R 3Tc-弾性)

高架橋の振動加速度は、どの周波数領域でも低減され（図-

9）、道床細粒化も大幅に低減している。

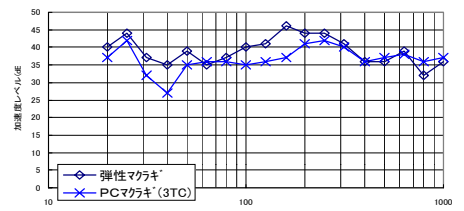
図-12 まくらぎ振動加速度1/3オクターブ分析(内軌)

弾性マクラギ敷設箇所ではバラストの白石化が多く発生している。これは、マクラギ振動を分析するとマクラギ下面への影響は低減できるが、マクラギ自体の振動は増加するため（図-12）、マクラギとバラストが擦れて白くなっていると考えられる。よって、一般部の白石化と異なり弾性マクラギ箇所は細粒化という意味で軌道への影響は少ないと考えられる。

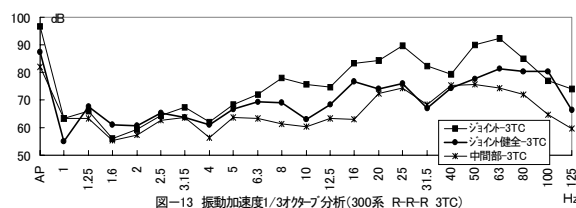
図-13 振動加速度1/3オクターブ分析(300系 R-R-R 3Tc)

図-13より白石化の発生していないジョイント箇所においても中間部より振動加速度が大きくなっている。つまり、現在白色化を発生していないジョイント箇所でも、30Hz以下の周波数領域が中間部より大きいことから、いずれかの時点で白石化箇所となってしまうと考えられる。
