## 路盤変状原因究明とその対策について

東日本旅客鉄道株式会社 正会員 後藤 英之  
 東日本旅客鉄道株式会社 正会員 水野 光晴  
 株式会社ダイヤコンサルタント 正会員 杉野 康博

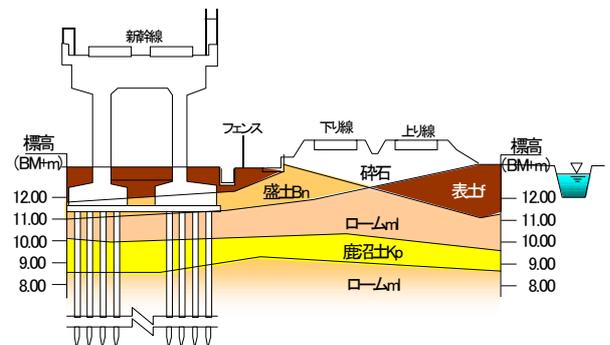
図-1 代表的な路盤探査結果

地質調査結果から、上層より盛土層(B) 第1ローム層(Lm1) 鹿沼土層(Kp) 第2ローム層(Lm2) が分布している。また、部分的にLm1層の上部に、旧表土層(F)があり、Kp層の下部に凝灰質粘土層(Lc)が分布している。路盤探査結果を図-1、各層の物理特性を表-2に示す。各ブロックにおける状況は以下のとおりである。

上り線側では鹿沼土層が起点側へ急激に落込んでいる。下り線側では、終点方に向けて鹿沼土層が採取されない部分がある。

起点側に向かって全体的に落込んでいる。

終点方に向かってLm2層が沈み込み、Lc層が現れている。
