## 分岐器保守周期延伸対策及びその効果について

西日本旅客鉄道(株) 正会員 鈴木 常夫  
西日本旅客鉄道(株) 非会員 立岩 直樹

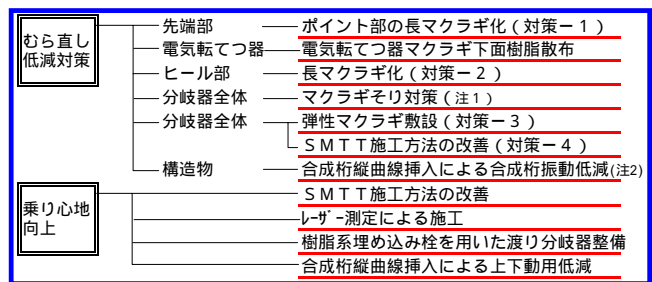
分岐器対策として実施した対策は図2に示す通りである。このうち、図2にある対策番号があるものについて述べていくこととする。なお、注釈があるものについては土木学会で既報なので割愛させていただく。

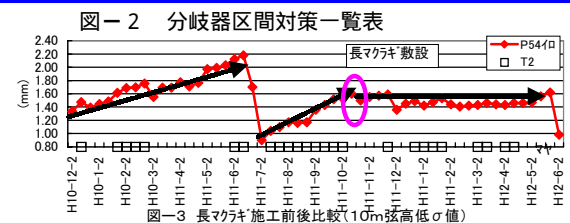
ポイント部9#から22#までを長まくらぎ化し、図3にポイント部の長まくらぎ化を実施した前後の分岐器値推移を示す。施工前の狂い進みが2.18mm/年から0.02mm/年に大幅に良化していることがわかる。

ポイント部は表1に述べているように、転てつ器や控え棒等の支障物が多く存在し、転換に支障しないように道床中透かしを大きくしているのが現状である。このため、つき固めを実施してもつき固め不能箇所が多く、また道床中透かし状態が大きいため、パラストが逃げやすく、ポイント部はばたついていることが多い。つまり、本来果たすべき道床支持力が通常の箇所と比べて低い状況にあることが考えられる。そこで、中透かしによってパラストが逃げることによる道床支持力不足を補完することを目的として考えられるのが、大判まくらぎの敷設等の道床支持力向上施策が有効であると考えられる。よって、SMTTのつき固め支障にならない既成品のまくらぎであること、通り整正に支障が生じないこと(パラペットから余裕があること)以上の観点から現状のまくらぎ長+300mmとすることで、道床支持力を向上させることとした。

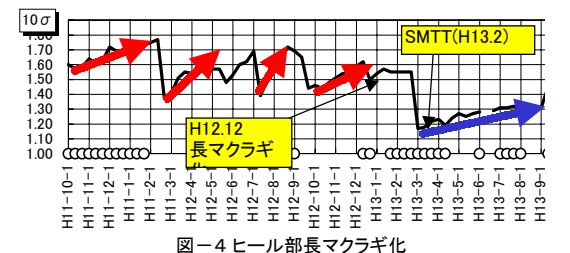
ヒール部においては、分岐側曲基本レールの絶縁継目と直基本レールの溶接が同位置にあり、2.5m離れた位置に曲トングレール、直トングレールの継目があるため、高低狂いはもちろんのこと、平面性狂いを発生しやすい傾向にある。また、列車の繰り返し荷重による道床劣化や本線と分岐側の2つの軌道を1本のまくらぎで支持しているために分岐器固有の軌道狂いとも言える。そこで、一般軌道と同じく継目部に大判まくらぎを敷設すること等

による道床支持力向上対策が有効であると考えられる。つまり、3 - 1と同様の観点から、40#から46#をまくらぎ長さ+300mmとした。この結果、図4に示すように0.97mm/年から0.6mm/年へ微少なながら改良した。

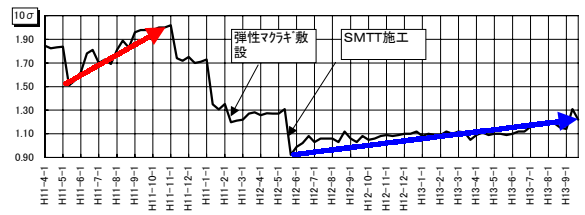
図-5 弾性マクラギ敷設前後の10m弦高低σ値進み（先端対向）

弾性まくらぎ敷設は現在ある軌道材料の中でも、軌道弱点箇所対策に最も有効な対策工の一つであるが、弱点箇所対策として分岐器前後にも敷設を行っている。3 - 1にも述べたように分岐器先端部がばたついている場合が多い為、先端部に弾性まくらぎを敷設し、列車が比較的滑らかに進入できことが望ましいと考えられる。その他、いろいろなパターンで敷設した（先端部で背向、後端部で対向、背向）。また、あわせて分岐器先端部の溶接対策としても実施した。図5では、先端部の対向の場合を示す。施工前後の狂い進みは1.08mm/年から0.24mm/年へ大幅に改良した。

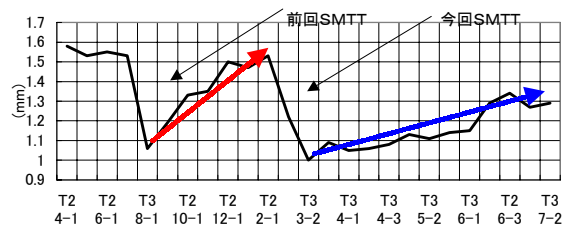
図-6 SMTT施工前後の10m弦高低σ値推移

分岐器区間のつき固めには、全社運用している1台の分岐器用マルタイ（以下「SMTT」とする）を使用して施工しているが、全社運用を行っていることからその施工精度向上及び施工後の保守周期延伸が不可欠である。JR西日本では、極力機械化施工を基本とするために、分岐側においてもSMTTで施工を基本としていた。そのため、施工時間が限られ、施工延長は分岐器の延長+程度の延長しか実施できない状況であった。また、高速で通過する本線側を基本としているため、分岐側はつき固めのみでレベリングを行っていない状況であった。そこで、本線側の乗り心地向上のための長波長整備とあわせて、本線側の施工延長を確保し、分岐側をHTTで施工する方法を実施した。図6に施工前後の値推移を示す。紙面の都合で割愛させて頂くが、今回の施工方法の方が10m弦高低・40m弦通り値の良化率が向上した。この図から0.94mm/年から0.41mm/年に大幅に保守周期延伸が図れたことがわかる。つまり、従来の施工法は本線側をレベリング実施後、分岐側をレベリング無しでつき固める際にSMTTの荷重によって、まくらぎに偏荷重がかかり、本線側を持ち上げた状態となり、施工後列車が通過する際にまくらぎ長手方向にばたつきを生じさせていた為と考えられる。

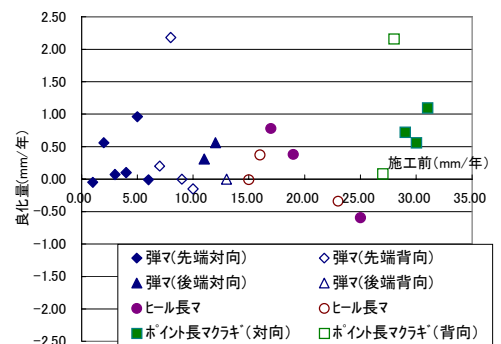
図-7 各対策毎の効果（施工後の良化量比較）

対策1においては、背向の方が効果が大きいようであるものの、総じて安定した良化量が得られている。対策2については、平均良化率が悪いが、図7でわかるように一部の施工箇所において良化率が悪いこと（良化率 -250%、-85%）によって、全体の良化量・良化率が悪い結果となったと考えられる。対策3においては、敷設箇所は先端部・後端部とも効果が得られているが、列車進行向きとしては背向では効果が小さい。これは3 - 3で検討したように列車進入を極力滑らかにすることで狂い進みを抑制するのではないかと検討が妥当であったと効果と考えられる。
