## 無塗装耐候性鋼鉄道橋の現状とその対策

東日本旅客鉄道株式会社 正会員 岸 滋  
 東日本旅客鉄道株式会社 安達 哲也  
 東日本旅客鉄道株式会社 正会員 鋪屋 幸一

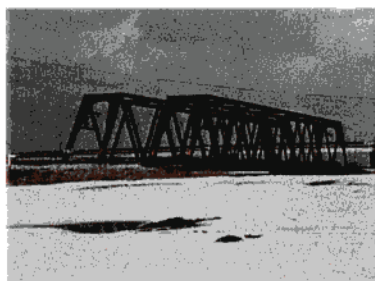
写真1 豊川橋りょう

羽越本線豊川橋りょう（写真1）は、1987（昭和62）年10月に架設された耐候性鋼材を使用した無塗装開床式下路トラス橋りょうである。酒田北港から約2.3km 東南側に位置し、北側約100mには、羽越本線と交差する国道7号線ある。周囲は田園地帯に囲まれているが、架設からわずか13年で、耐候性鋼材に本来見られる安定さびではなく、飛来塩分等の影響により、部分的に層状剥離さびが発生し始めた。

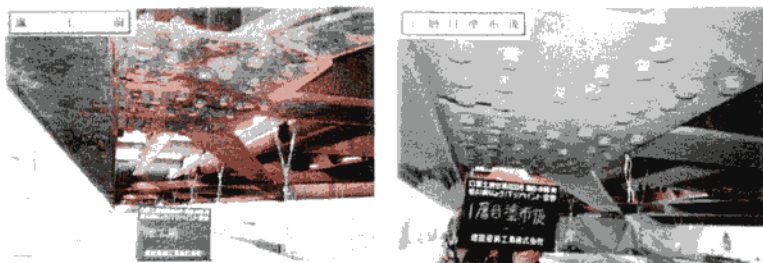
写真4 塗装工事過程（左：施工前、右：1層目塗布後）

現場での目視検査の結果、特に層状剥離さびが見られた下部工下弦材下面及び縦桁・横桁フランジ下面について、重点的に塗装を行った。

塗装を行うにあたり、素地調整としてのブラスト処理によって、層状剥離さびの除去を行った。ケレン方法及びその順序は、以下のとおりである。

・周囲の環境に相応した美観の保護のため入念に塗布  
本工事における塗装では、下弦材フランジ部下面・縦桁フランジ部下面・横桁フランジ部下面においては、第5層まで全て完了した。さらに上部工については、1～2連目の上限材・端支材・中間支材フランジ部下面において2層目まで完了した。下弦材下部ガセット部における塗装過程を写真4,5に示す。

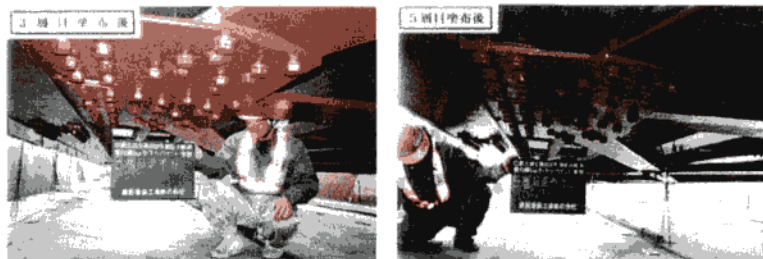
写真5 塗装工事過程（左：3層目塗布後、右：5層目塗布後）

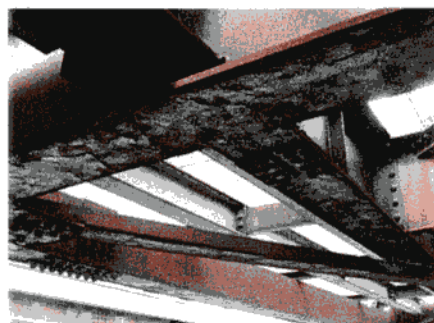
今回の目視検査及び塗装工事を通じて、上部工・下部工ともに、フランジ部上面やウェブといった雨がかりが良く飛来塩分が蓄積しにくい部位では、安定さびが形成され、フランジ部下面など雨がかりの悪い部材では、層状剥離さびが多く発生していることを確認した。さび発生の原因としては、環境条件とともに、桁の構造的な問題もあると考えられる。豊川橋りょうの場合、下横構下フランジ部において滞水防止のために、表面に排水勾配を付けている。本来排水勾配は、部材上面の排水を考慮するためのものであったが、勾配によって下面で

写真6 フランジ下面さび変状

の滞水性が増すという結果をもたらしてしまった。（写真6）によって今後、排水勾配による影響を軽減するための対策が必要であろう。

また、層状剥離さびの原因となる飛来塩分や離岸距離などについて、定量的な検討が必要であろう。

本塗装工事において、下部工のフランジ下面について5層目までの塗装が完了し、上部工においては1～2連目のフランジ下面で2層目までの塗装が完了した。今後は、上部工についても、フランジ部下面を中心に5層目までの塗装を行う予定である。さらに斜材や橋門構においてもフランジ下面において層状剥離さびが見られる。特に斜材は、H型鋼内側において風向や雨がかりの関係から、層状剥離さびが多く見られるので、同様の塗装を行う予定である。
