## 鋼鉄道橋の横揺れの原因と対策について

東日本旅客鉄道株式会社 正会員 本廣 竜三  
 東日本旅客鉄道株式会社 正会員 後藤 英之  
 東日本旅客鉄道株式会社 水島健太郎

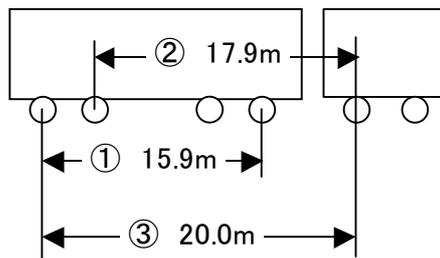
図-1 車両による衝撃の間隔

以上から、桁と車両の固有振動数の一致による共振を振動の主要因として捉え、理論値と実測値を比較した。車両の固有振動数については、桁に与える衝撃の間隔を3パターン検討し理論式から算出した。その結果、実測による桁の固有振動数と比べて上下0.15Hzの

範囲に収まっていることがわかる。また、当該桁に列車荷重を載荷した状態でモデル化しFEM解析をした結果、1次の振動モード図が実橋の横揺れを再現しており、固有振動数も1.27Hzで実測値と近似した値が得られた。これらから若干の差があるものの、横揺れの状況としては共振であると考えて良いと思われる。なお、理論値と実測値及び解析値の固有振動数が一致しないのは、正確な衝撃の間隔や解析モデルの妥当性のほか、測定時の揺れが完全な共振かどうかによって変動する要素があるためである。

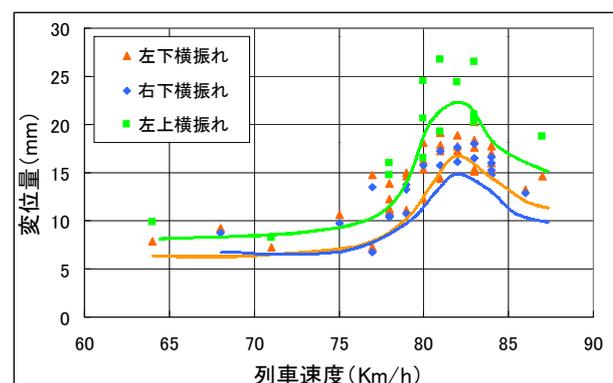
図-2 横揺れの速度 - 変位量相関図

共振により揺れが増幅されていることが最も可能性が高いと考えられるため、通過速度の異なるケースで変位量を測定した。図-2はその結果を全振幅で示すものであり、通過速度が82km/hの付近で最大変位となり、75km/h以下になると10mmを下回る。また、速度が低い場合は変位量が小さいだけでなく、減衰も早くなっている。以上から、当該桁では横揺れしやすい性状に共振が加わって振動が増幅されたと考えられる。

今回の報告では、横揺れを大きくしている原因は把握できたものの、その原因とメカニズムについては未解明な点を残した。従って、通過速度を考慮することで揺れの低減は可能になるが抜本的な解決が図れるものではない。今後の保守管理にあたっては通過速度を見直すべきであるが、困難な場合は可動柵とたわみの位相差の改善により横揺れが解消されるかどうかを検証し、その結果を元にさらなる原因究明を行うべきである。
