## 線路下横断工事に伴う斜面对策の検証

東日本旅客鉄道(株) 正会員 ○大川 忠広\*

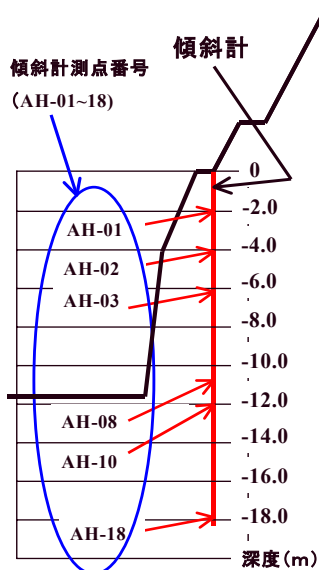
図-1 傾斜計の位置関係

発進側立坑は、既設格子枠工斜面ののり尻部に位置しており、当初設計では、ボーリング調査からコンクリートの吹き付けによる斜面の補強工で十分掘削のり面の保護が出来ると判断した。しかし、掘削が進むにつれて、ボーリング結果よりも地質が複雑であることが判明するとともに、立坑内で3度にわたって小規模な崩落が発生した。このため、掘削を一時中止し、再度地質調査を実施するとともに、地山の監視を行うために傾斜計を設置した。

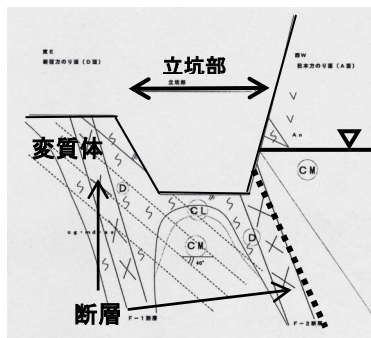
図-2 当該斜面の地質

地質調査は立坑部付近を中心に複数点にわたって、行われた。調査結果から、吹付け斜面には CL, CM 級の岩盤（安山岩）がせり出し、斜面に対し受け盤方向に傾斜していること、掘削底面下方には粘性土が介在し、

D 級岩盤が連続していること、また、断層や変質体も分布し、さらに、のり尻付近は地下水位が高く、安山岩岩体から地下水の供給が生じていることがわかった。(図-2)

今後、掘削によってこの軟質化している D 級岩盤緩めると、湧水を伴う切羽の崩壊が発生し、背後の安山岩岩体の大規模な崩壊も予測されるため、斜面変位対策の検討を行い、立坑下部に仮土留工及びグラウンドアンカーを施工した。(写真-1)

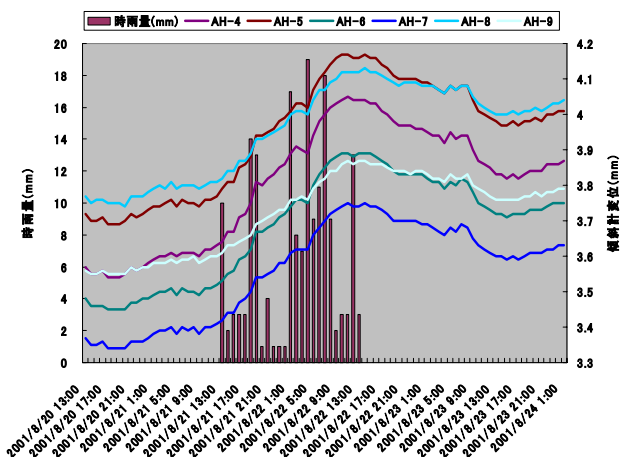
図-3 降雨と計測値の関係

立坑下部に対策工を施工したにもかかわらず、降雨時に傾斜計値が大幅に上昇することが判明した。代表例として台風 11 号通過時（8 月 21～22 日）の近傍の時雨量と傾斜計値との関係を示したのが図-3 である。雨が降り始めると傾斜計値が大きく増加し、降雨の収束に伴い傾斜計値の増加傾向は収まっている。

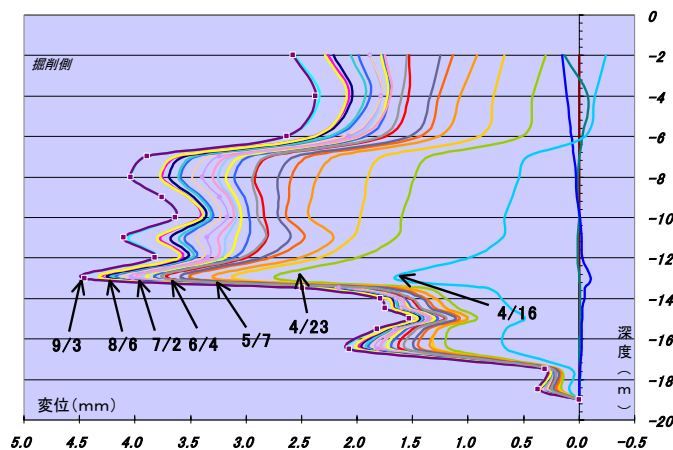
図-4 深度別傾斜計値の変化

しかし、雨が止んだ後も傾斜計値は降雨開始前の数値まで戻らないことから、傾斜計値は累積され、8月末時点で最大約4.5mmの変位となって現れた。（図-4）

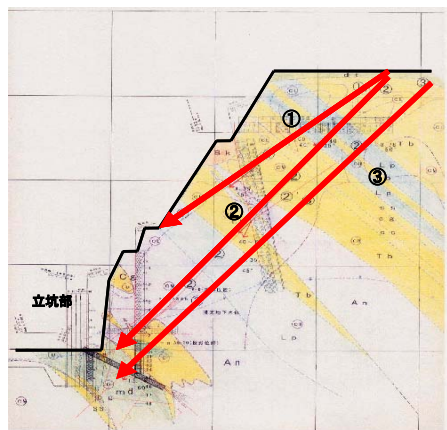
図5-斜面に介在するクラック

傾斜計値が掘削斜面上部にも及んでいることから、既設切取斜面よりもさらに上部の地質調査を実施した。その結果、3つの「連続した不安定なクラック」が新たに抽出され（図-5）、このクラックが滑動していることが推測された。そこで、2次対策として、斜面の上部を含めた恒久的対策を検討し、のり面上部にグラウンドアンカーを施工することにした。

- ①・②クラックを確実に抑止することと、当該工事に対する安全性の確保を考慮し施工することになった。定着部においては、確実に定着部の安定が確保できる
- ③クラックより深部に設けることにした。（写真-2）

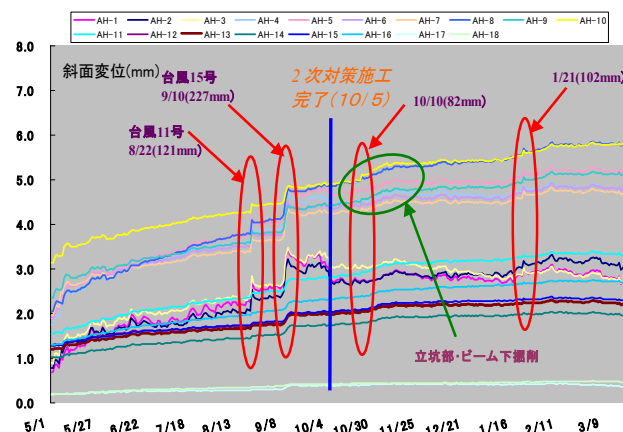
図-6 2次対策前後の傾斜計値の変化

10月5日に斜面上部のグラウンドアンカーの施工が完了した。その後の傾斜計値の変化は、10月10日に82mmの降雨が観測されたが、対策前の降雨時に観測されたいように顕著な変位量は表れなかった。また、その後発進立坑部及びビーム下の掘削が施工されたが、図-6に示す通り、掘削床付け部に近い箇所は掘削の影響により、微量の変位が認められるものの、従来のような変位は表れてなかった。以上のことから、2次対策工により、降雨や掘削に起因した斜面変位は工事の施工に影響の無い範囲に抑制されているものと推測できる。
