高山本線飛騨細江・角川間土石流災害復旧工事の設計施工

ジェイアール東海コンサルタンツ 正会員 小椋 伸司
 ジェイアール東海コンサルタンツ 正会員 鷹尾 武
 東海旅客鉄道 平田 貢
 国士舘大学 フェロー 岡田 勝也

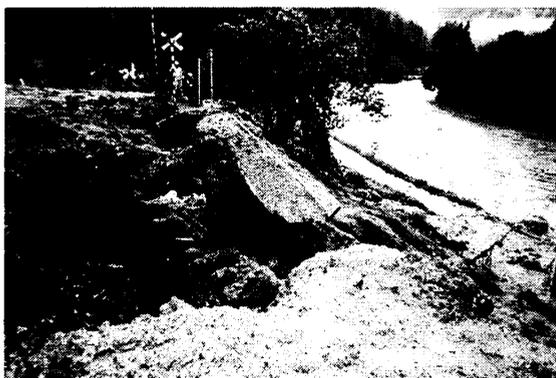
図-2 災害発生時

平成11年9月15日の台風16号の影響により高山本線飛騨細江・角川間 160k950m付近で土石流災害が発生した。図-1のような雨量推移であったが局地的には時間雨量 50mm, 連続雨量 400mm であったと言われている。この集中豪雨により約 1300m³の土砂が流出し、ボックスカルバート(1.5m×1.5m)が埋没, 図-2のように築堤が崩壊し, 線路が寸断した。

応急工事の仮復旧では, 非常時災害用の鋼上路 鈹桁 2 連(支間 12.9m + 16.0m)が設置された。

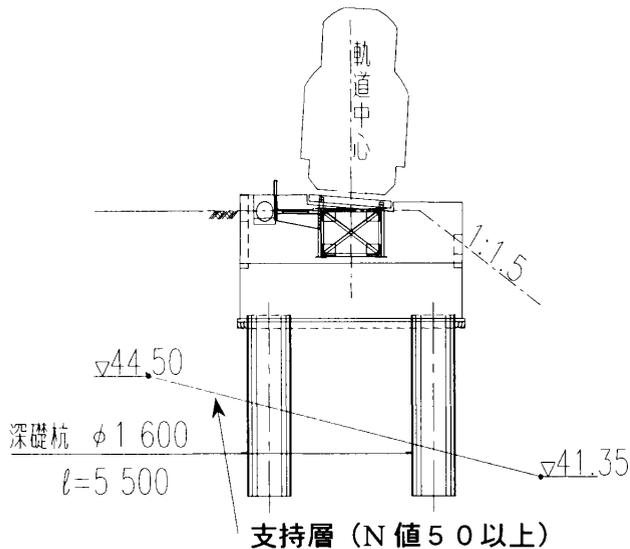
図-4 支持層と杭位置

また、この場所の柱状図より、杭長を5.5mとすることによってN値50以上の砂礫層を支持層とすることができた。（図-4）ただし、山側と谷側で支持層の傾斜が激しいため傾斜地の地形条件を考慮し設計に反映させた。（基礎全面の有効土圧力度を傾斜角 β を考慮して算定した）

列車は既に施工した仮設桁上を走っており、新設橋台は仮設橋台に非常に近接した位置にある。そのため、従来のような橋台施工ができないので、橋台の杭は軌道を挟みこむように配置し、列車が走っている状態でも施工できるようにした。
