## 空港舗装のプリスタリング現象の一考察

国土交通省 中部地方整備局 正会員 大田 勲  
 国土交通省 中部地方整備局 谷口 昇  
 日本工営(株) 正会員 ○浜 昌志 正会員 伊藤明彦

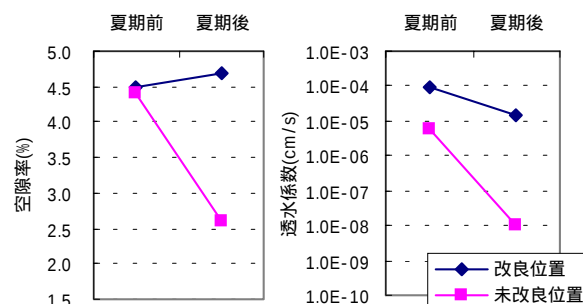
図-1 空隙率、透水係数の変化

夏の前後にてコア採取を行い表層部の空隙率、透水性の変化を確認した。図-1は改良工事を実施した滑走路南端位置の試験結果と改良工事を実施していない未改良位置の比較である。未改良位置は夏期後9月において空隙率3.0%以下、透水性は $10^{-7}\text{cm/s}$ 以下となっている。未改良位置は7月末に路面変状が著しく変化したため緊急補修工事を実施している。結果的に、他論文<sup>3)</sup>に示されるように空隙率3.0%以下、透水係数 $10^{-7}\text{cm/s}$ 以下といった値は表層の不透气状態を表す指標として着目すべき点であると考えられる。

ここで、表層の密閉化は未改良位置で顕著であったが、改良位置も低下傾向を示している。未改良位置は後記するが、夏期前6月において表層と基層の層間付着力が小さいものであった。

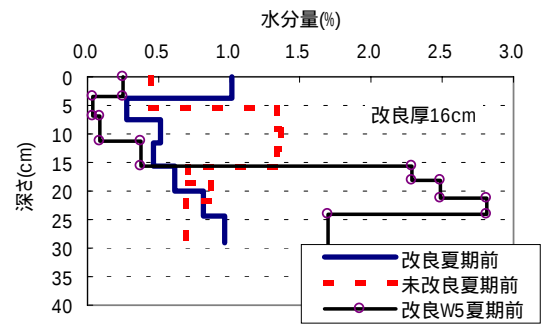
図-2 舗装内の水分量

含有水分量は乾式でコアを採取し、深度毎にスライスし、72 時間 110℃ 炉乾燥した際に得られる水分量であり、アスコン空隙内の水分量として評価できる。図-2 は前記した同様位置と滑走路中間付近の改良位置（改良 W5）で夏期前 6 月の水分量を比較したものである。表層部を除き未改良区間の水分量は改良位置より大きく、特に改良を行っていない 16cm 以深の水分量が多いことが確認できる。水分量はひび割れが生じている縁端帯は図-2 で示した以上の値(3.5%程度)が確認され、舗装内に水分が多く残留している。

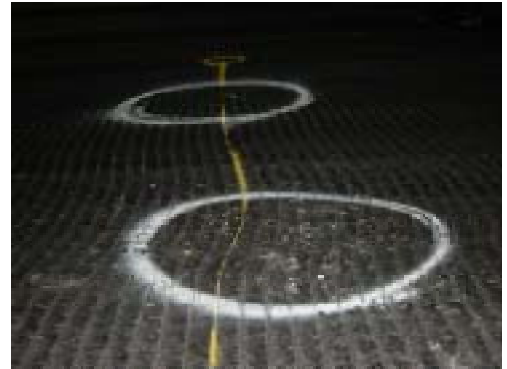
図-3 グルビングの変形

未改良区間では図-3 に示すようにグルビングの変形が一部で生じた。変形位置は航空機が着陸する位置周辺であり、変形量は大きい箇所では 7cm 程度となっている。過去の調査結果等から、このような変形が生じている箇所は取付誘導路との交差部や着陸後制動をかける位置等に集中して発生している。未改良位置の表層と基層の接着強度は夏期前において  $0.2\text{N/mm}^2$  と小さく、対策位置ではゴム入り乳剤の効果もあり、 $1.0\text{N/mm}^2$  以上となっている。

アスファルト舗装においては施工上生じる層間の状態が粗であることが基本と考えられるが、水分量などの影響で層間の接着効果が薄れてきたものと考えられる。
