鉄筋コンクリートラーメン高架橋における劣化度調査（その1）

西日本旅客鉄道	正会員	○櫛田	正人
西日本旅客鉄道		宮下	浩明
西日本旅客鉄道	正会員	松田	好史
ジェイアール西日本コンサルタンツ	正会員	村田	一郎

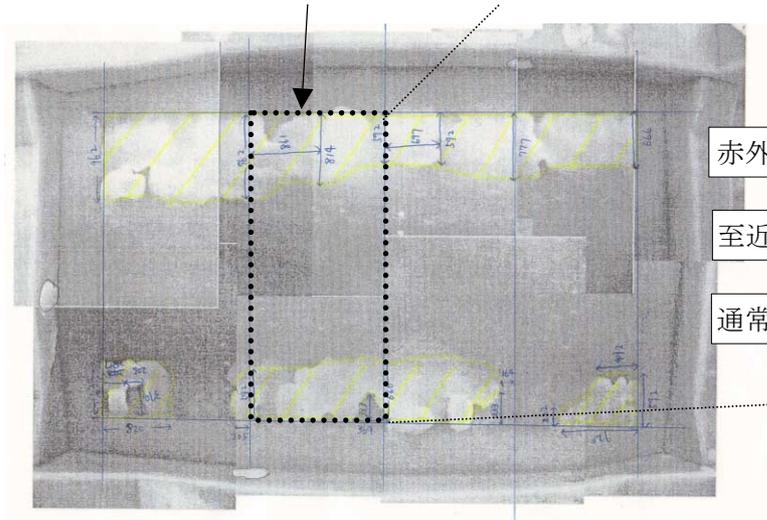
図2 赤外線カメラの画像

図3において、は地上から通常の見視検査で確認された浮きの範囲を、は至近距離からの打音検査で確認された浮きの範囲を、は赤外線カメラが検知した浮きの範囲をそれぞれ表す。

図2及び3から以下の結論が得られた。

- ・赤外線カメラは、地上からの通常見視検査で確認された浮き箇所を十分検知できる。
- ・赤外線カメラは、至近からの打音検査で確認された浮き箇所についても検知できる。
- ・地上からの見視検査では確認できない、鉄筋の腐食（腐食度II b及びIII）による浮き箇所についても、赤外線カメラは概ね検知できる。

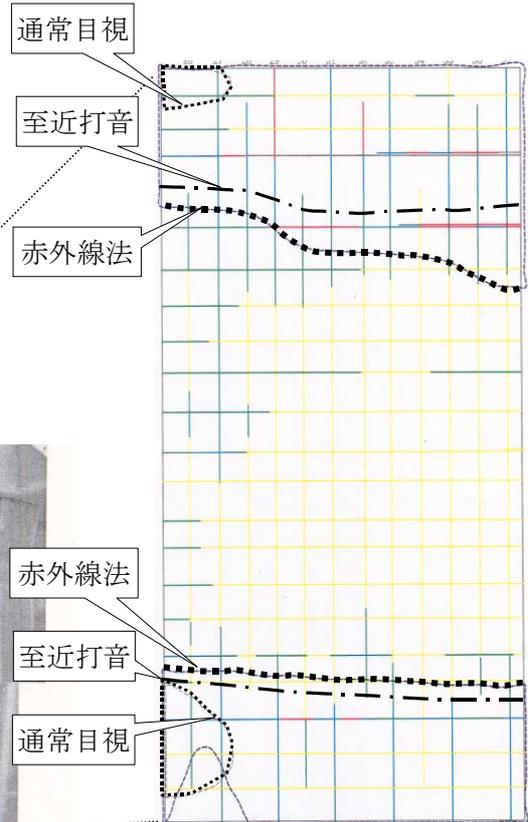
図3 鉄筋腐食度

※ 図2とは左右が逆になっている。
