## 鉄道橋梁下部工の中性化深さに関する調査

鉄道総合技術研究所 正会員 ○東川 孝治 \* 鉄道総合技術研究所 正会員 曾我部正道 \*  
 鉄道総合技術研究所 正会員 谷村 幸裕 \* 鉄道総合技術研究所 正会員 長谷川雅志 \*  
 B M C 正会員 井上 裕司\*\*

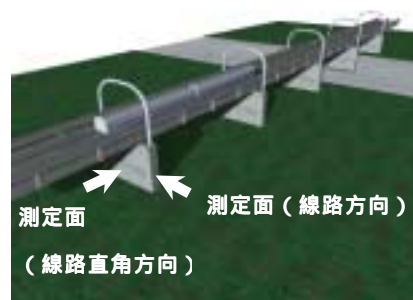
図-1 河川橋梁の測定位置

2. 調査概要 (1)対象構造物 対象構造物は、橋脚・橋台・ボックスカルバート等で、いずれも河川橋梁、架道橋等の下部工で、経年、地域種別を考慮して41箇所調査を実施した。河川橋梁では、高水敷にあるものを対象とした（図-1）。各構造物の測定位置は地表面から1.0m程度の高さとし、雨掛りの少ない面を選んだ。

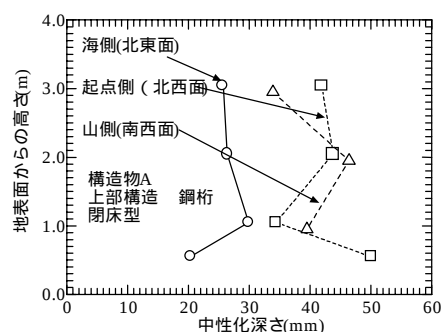
図-3 構造物の部位に関する調査結果（構造物）

3. 構造物の部位と中性化 41 調査箇所のうち 6 箇所では、高さ、方位（面）を変えて詳細な調査を行った。河川橋梁 4 箇所の橋脚（経年 34～66 年）では中性化深さが 4～6mm で小さかったが、架道橋（経年 36, 72 年）の橋台では図-3、図-4 に示すようにばらつきが見られた。示方書〔施工編〕<sup>3)</sup>（以下、示方書という）では、中性化進行速度に対する環境作用の程度を表す係数  $\beta_e$  の値が規定されており、環境作用として、面の乾燥のしやすさや方位があげられている。以下、これら着目して考察する。

(1)高さの影響 構造物 では、海側面で中性化が遅く、起点側面では進んでいる。山側面の前面には側溝があり、高さ 0.25m での測定はできなかった。当該地点は傾斜地であり、また道路も完全に舗装されているため、地表面付近では湿度が比較的低いと考えられる。構造物 では、どの面でも地表面付近では中性化が遅い。桁下の道路は舗装されているが橋台付近は未舗装であり、また側溝および排水升にはかなりの量の雨水が溜まっていたことから、地表面付近は湿度が比較的高いと考えられる。なお、最上部で極端に中性化速度が遅く、また 2.0m 付近で中性化が進んでいることから打継ぎ目の存在なども考え

られたが、観察では識別できなかった。

(3)雨掛りの影響 両構造物とも橋台の側面（線路方向の面）は、上部構造物よりも外側に張り出していて、雨天時は雨ざらしである。しかし、山側面は両構造物とも中性化が進んでいる。一方、桁下の面（線路直角方向の面）は、構造物は上部構造が閉床型の鋼桁で完全に覆われているが、単純桁であるため雨水が台座から回って面に水道（みずみち）を作っている。今回の試験したのは汚れのない面、すなわち水道でもなく常に桁という屋根により覆われた箇所である。構造物は上部構造が開床式の鋼桁で下面は木板により覆いをしてあるが、木板と木板の間には10mm程度の隙間が見られる。こちらも単純桁形式であるため雨水は台座から回って面に水道を作っている。この水道部分の中性化は遅く、高さ方向の差はほとんどない。なお、図中の□と■は、同一面で間隔は200mmである。

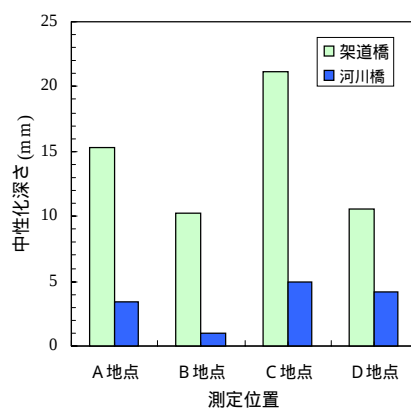
図-5 中性化深さと河川の関係

4.構造物の環境条件と中性化 図-5に河川橋梁と架道橋の橋脚・橋台の中性化深さを示す。経年33～36年で、同一地域（18kmの範囲内）にあるA～Dの4地点で、離隔距離が100～200m程度と近接した河川橋梁と架道橋の中性化深さを比較した。河川橋梁では架道橋に比べて5～16mm浅く、中性化の進行が遅いことがわかる。調査した河川橋梁の橋脚・橋台は高水敷にあり、河川水の影響により、このような差が生じたと考えられる。

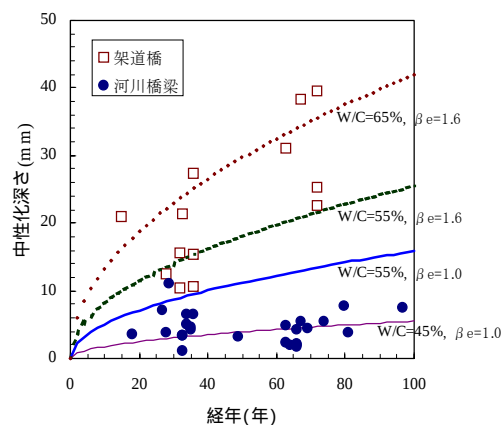
図-6 中性化深さと経年の関係

図-6に中性化深さと経年の関係を示す。この図からも、河川橋梁において中性化の進行が非常に遅いことが明らかに読みとれる。参考として、示方書から計算される経年による中性化深さを実線および点線で示した。 $\beta_e$ は1.0または1.6、セメントは普通ポルトランド、W/Cは45～65%、 $\gamma_{cb}$ は1.15、 $\gamma_c$ は1.0とした。なお、コンクリートの配合については不明な構造物が多いが、竣工図面に記録がある構造物のW/Cは46～62%であった。

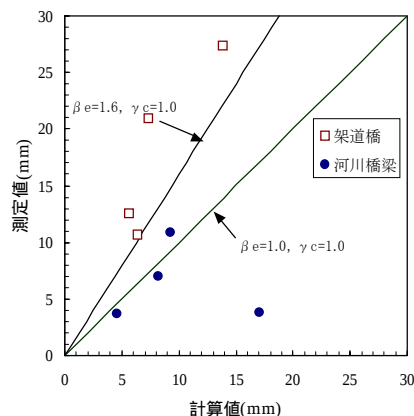
図-7 中性化深さの計算値と測定値の関係

図-7に、設計上のW/Cが判明している8箇所の構造物について、示方書から計算される中性化深さと測定値の関係を示す。

河川橋梁では1箇所を除き、 $\beta_e$ を1.0、 $\gamma_c$ を1.0とした場合よりも小さな測定値を得た。架道橋の場合、 $\beta_e$ を1.6、 $\gamma_c$ を1.0として計算した値よりも測定値は大きかった。
