既設鉄筋コンクリート壁高欄の中性化の進行に関する一考察

（財）首都高速道路技術センター 正会員 渡部 聡子
 東京大学生産技術研究所 フェロー会員 魚本 健人

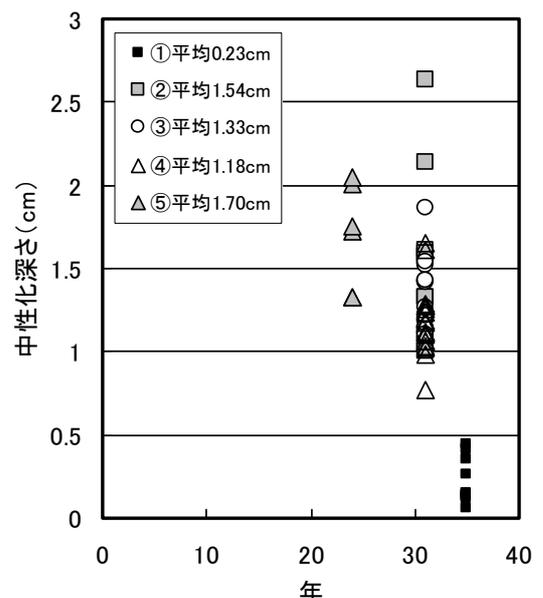
図-1 測定結果

図-1は供用年数と中性化深さの測定結果を示す。塗装補修されなかったものは中性化深さが年数に応じて中性化深さが進行している。は供用年数が35年間と長期供用していても、塗装補修が早く行われ影響年数が17年と短く、中性化深さが平均0.23cmとなり他と比べて中性化は進行していない。この原因は塗装時期が早く、塗装後に中性化が進行していないためと考えられる。供用年数が31年間であってもの塗装補修されなかったものに比べ、塗装補修が早く行われ影響年

数が20年の、24年のは、塗装補修が早く行われた順に中性化は進行していない。塗装補修されなかったに比べ、影響年数が同一年数であるは中性化が進んでいない。この原因は塗装補修時にコンクリート表面を研磨するため、中性化部分が削られたためであると考えられる。また中性化深さが設計かぶり厚3cmを超える個所はなかった。

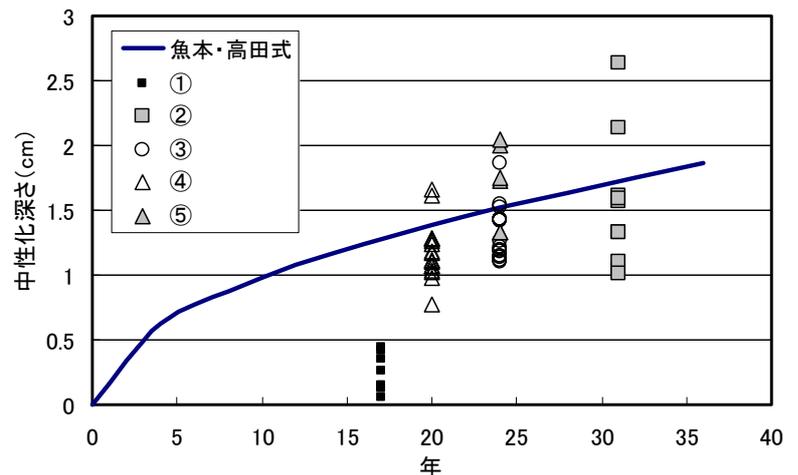
図-2 中性化速度式との比較

魚本・高田²⁾の研究より提案されている中性化速度式と測定値について比較した結果を図-2に示す。測定値は影響年数で表す。

水セメント比は設計基準書等より0.55とした。影響年数が長期になるにつれ、測定値が中性化速度式よりも進行した個所があるものの、測定平均値と中性化速度式はほぼ一致している。しかし塗装補修が行われていないについては、速度式と比べて大きな値となった。この結果よりについては、その他の測定個所とは異なる環境原因があると思われる。

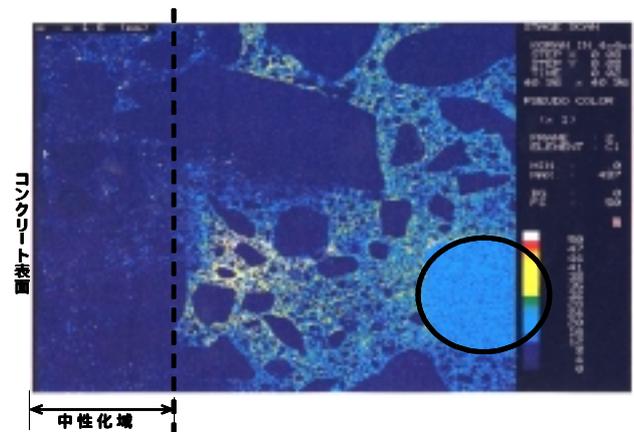
図-3 E PMAによる面分析結果（塩素）

の塩素についてE PMAによる面分析を行った結果を図-3に示す。図中の内は鉄筋であり、左側がコンクリート表面である。中性化域を超えた2.0cm付近に、白く塩素の濃縮現象が見られた。炭酸化研究委員会報告書³⁾では塩化物の存在によりコンクリート内部の細孔溶液のpHが上昇するため、コンクリートの炭酸化速度が促進されると報告されている。このことから、については塩化物の存在により中性化が促進したことがわかる。は埋立地で海岸より3kmの環境であり、また冬季は凍結防止のため塩化カルシウムを散布している。このため外部より塩化物が進入し、中性化の進行に伴い濃縮現象を起こしたものと考えられる。
