## 鉄筋コンクリート床版の水切り部における変状について

名古屋高速道路公社 保全施設部 正会員 鷲見高典

## 1. はじめに

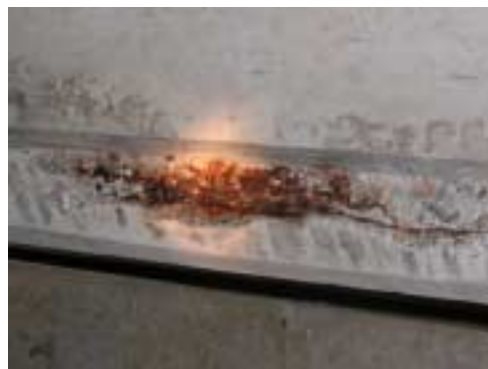
3 径間連続非合成鉄筋コンクリート床版鋼鈑桁による構造を有する出口ランプ部において高速本線側の床版に接近する区間の水切り部に、配力筋に沿って幅 2mm 程度、長さ 80cm 程度のひび割れが盛り上がるように複数本認められた。水切り部表面に付着している塵埃の状態および雨水が伝った痕跡は、ひび割れによって分断されていた。はく離している部分を取り除いたところ、鉄筋が腐食しており（写真 1 参照）、打音法からは水切り部側面側のコンクリートに変状は認められなかった。これらのことから、この変状は腐食により鉄筋の体積が膨張したために生じた劣化であると判断した。また、この床版は  $\sigma_{ck}=240\text{kgf/cm}^2 (24\text{N/mm}^2)$  であり、骨材はアルカリ骨材反応性による区分 A を使用している。

写真 1 変状部分の鉄筋腐食状態

劣化部分は, ひび割れ幅が 0.2mm 以上あり機能性に欠け, ひび割れに起因してかぶり部分がはく離しているため安全性も不十分であることから, 劣化部分を補修する必要があると判定し<sup>3)</sup>, 劣化部分を取り除き, 断面を修復する対策を実施した.

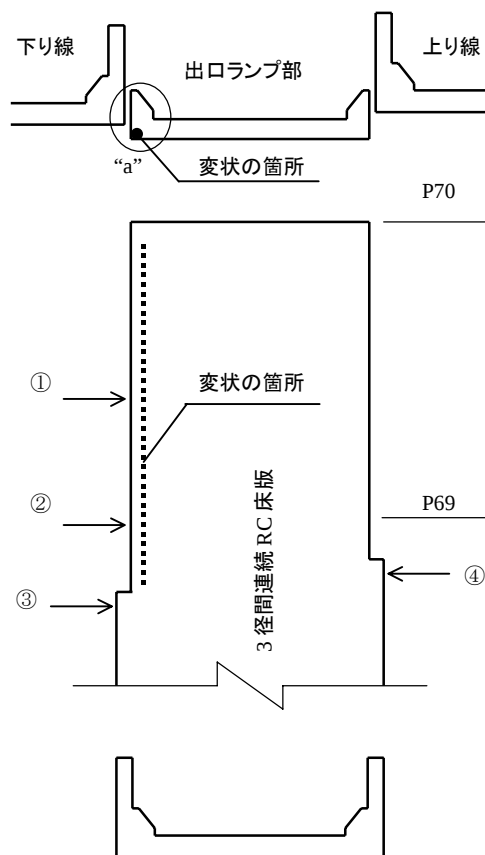
図 1 試料採取位置

したがって、変状の認められた水切り部側から 3 箇所(①～③)、比較のためにその反対側から 1 箇所(④)を調査位置とし(図 1 および図 2 参照)、劣化機構を明確にするために、フェノールフタレイン法による中性化深さの測定、電磁誘導法によるかぶりの測定、JCI-SC5 による塩化物量の分析および JSCE-E504 による圧縮強度の推定を行った。

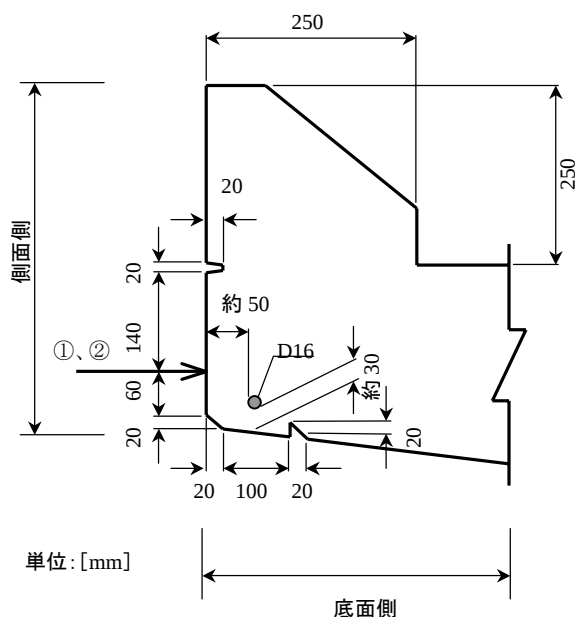
図2 床版水切り部詳細図(“a”部)

(図2および図3参照). 設計上のかぶりについては, 床版設計当時の公社基準によると 32mm であることから, 概ね基準を満足している. しかし, 中性化残りについてはコンクリート標準示方書[維持管理編]に示される塩化物が含まれる場合の 25mm を満足していない.

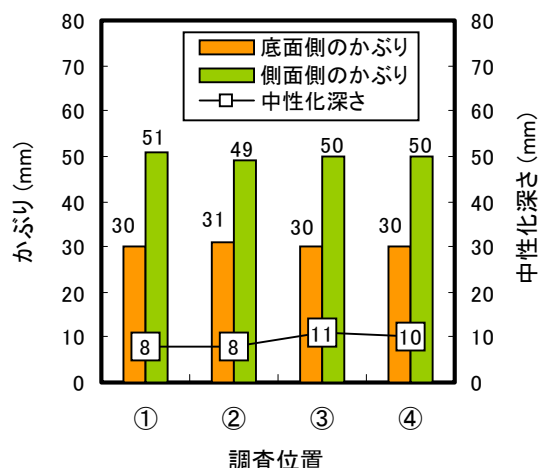
図3 調査位置とかぶりおよび中性化深さ

中性化深さは 8～11mm であった(図 3 参照)。名古屋地区において呼び強度 24 の時は、現在、 $W/C=56.5\%$  が標準的であり、 $W/C$  をこの値、中性化期間  $t$  を供用期間の 15 年とそれぞれ仮定し、コンクリート標準示方書[維持管理編]に示される  $\sqrt{t}$  則に準拠して中性化深さを予測した場合は 9.4mm となる。これは測定結果とほぼ一致する。

かぶりは底面側が 30～31mm、側面側が 49～51mm であった

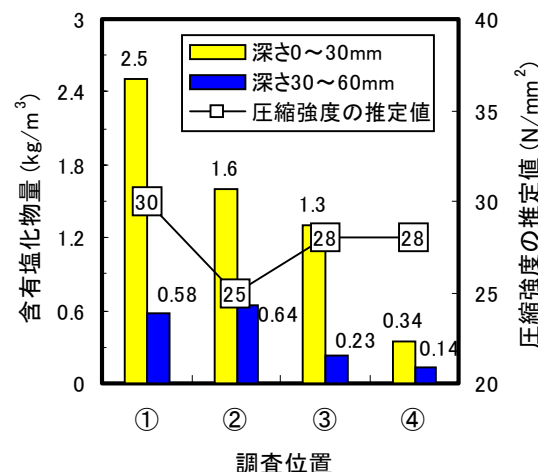
図4 含有塩分量と圧縮強度の推定値

含有塩化物量は, 深さ 0~30mm では  $1.3 \sim 2.5 \text{ kg/m}^3$ , 30~60mm では  $0.23 \sim 0.64 \text{ kg/m}^3$  であった(図4参照). JIS A 5308 では塩化物含有量を  $0.3 \text{ kg/m}^3$  と規定しており, コンクリート標準示方書[施工編]では塩化物イオン濃度の鋼材腐食発生限界濃度を  $0.3 \sim 1.2 \text{ kg/m}^3$  としている. 含有塩化物量を測定したが, ①~③ではこれらの値を超えていると考えられる.

圧縮強度の推定値は全ての調査位置で設計基準強度を満足している(図4参照). 現在の名古屋地区における水セメント比と配合強度の関係式, 単位セメント量の標準値は, それぞれ  $m_{28} = -17.2 + 26.2C/W$ ,  $281 \text{ kg/m}^3$  であり, 最も劣化の激しい②において W/C, 単位水量を推定するとそれぞれ 62%,  $174 \text{ kg/m}^3$  となる. この床版施工当時のコンクリート標準示方書(昭和 49 年制定, 昭和 55 年版)に記載される W/C の上限値 55% から算出される単位水量よりも約  $20 \text{ kg/m}^3$  過剰であると推定できる. したがって, 過剰な水により水密性が低くなったため塩化物イオンが侵入しやすくなり<sup>1)</sup>, 供用から 15 年あまりで劣化が生じた一因と推定される.
