## 建設後3年経過時に表面塗装を施した栈橋構造物の耐久性について

東亜建設工業(株)技術研究所 正会員 ○羽渕 貴士  
 東京ガス(株)袖ヶ浦工場 関 晃一  
 東亜建設工業(株)千葉支店 正会員 金田 聡  
 東亜建設工業(株)技術研究所 正会員 守分 敦郎

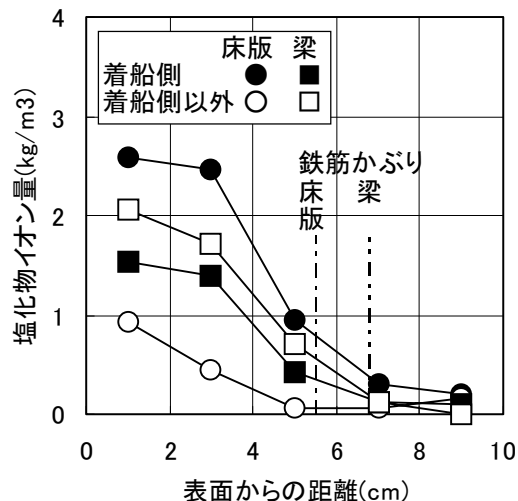
図-2 塩化物イオン量分布（A栈橋）

コンクリート中の塩化物イオン量分布を図-2に示す。建設後3年の時点で表面塗装がなされているため、

これらの塩化物イオンのほぼ全てが塗装前の3年間にコンクリート中へ侵入したものと考えられる。この栈橋では着船時の波浪や荷役中の船体への海水散布の影響により着船側とそれ以外の部材で塩化物イオンの量が異なっていたが、比較的塩化物イオン量が多い着船側の床版の鉄筋位置においても、塗膜の遮塩性が確保されれば、B栈橋において鉄筋腐食の見られなかった約 $2.3\text{kg/m}^3$ の値<sup>1)</sup>を将来にわたって上回らないことが推測できる。なお、はつり調査の結果から、現状にて鉄筋の腐食は全く見られなかった。

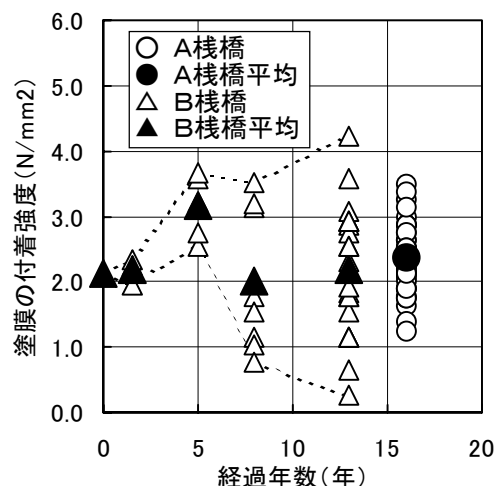
図-3 塗膜の付着強度

塗膜の付着強度に関しては塗膜の性能の中ではその低下が最も顕著に生じる可能性が高いことが指摘されており<sup>3)</sup>、劣化が顕在化した後に表面塗装がなされたB栈橋においては、図-3に示すように、経年とともに付着強度のばらつきが大きくなる傾向を示している。これに対して、塗装後16年経過したA栈橋においては値のばらつきも小さく、全て $1.0\text{N/mm}^2$ 以上の十分な付着強度を有しており、性能低下の傾向は見られていない。この違いの原因は明確ではないが、表面塗装の下地となるコンクリートの健全度または表面状態の違いによる下地処理の精度・施工性や躯体表面付近の強度の違いが影響しているものと推測される。

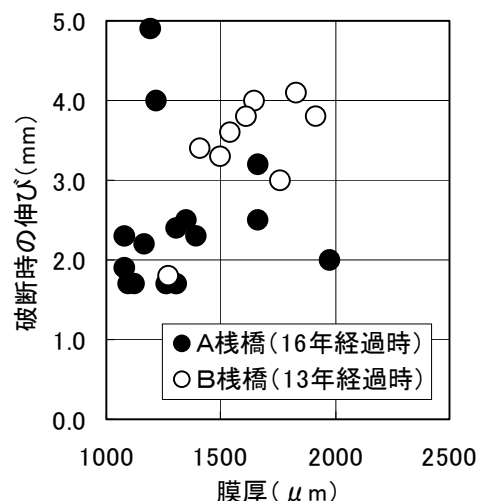
図-4 塗膜のひび割れ追従性

塗膜のひび割れ追従性試験の結果を図-4に示す。全て所定の膜厚を有しており、 $1.7\text{mm}$ 以上の十分な伸び性能を有していることが確認された。なお、概ね膜厚と破断時の伸びは正の相関が見られるが、塗装後16年経過したA栈橋の一部のデータでは膜厚に対して伸び性能の小さい値が得られており、経年劣化の可能性も考えられることから今後とも定期的に調査していく必要があると思われる。この他、遮塩性能についても顕著な劣化は見られなかった。
