## トンネル覆工コンクリートの変状調査と対策工について

(株) 芙蓉調査設計事務所 正会員 ○須賀 幸一  
 正会員 松坂 禎浩  
 正会員 弓立 晃  
 正会員 小倉 和壽  
 黒田 圭

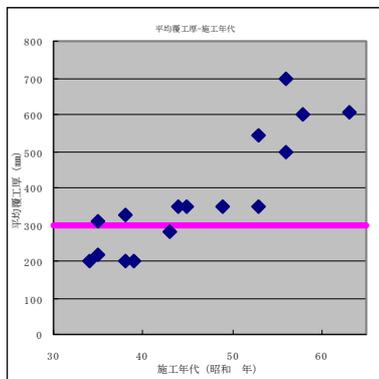
図1 施工年代と平均覆工厚

各トンネルで行ったトンネル覆工厚の結果を図1、圧縮強度の結果を図2、中性化試験の結果を図3に示す。施工が古い為、設計覆工厚、設計基準強度が不明なものが多く、設計覆工厚を300mm、設計基準強度を15N/mm<sup>2</sup>に設定した。調査の結果、昭和30年代に施工されたトンネルを中心に覆工厚、圧縮強度共に基準値を下回るものがあり、中性化も岸谷式（水セメント比65%）による中性化深さの予測値と比較すると予想値を大きく上回るものがあった。また、トンネル覆工背面には、数十cmから、大きなものでは1m程度の空洞が確認された。

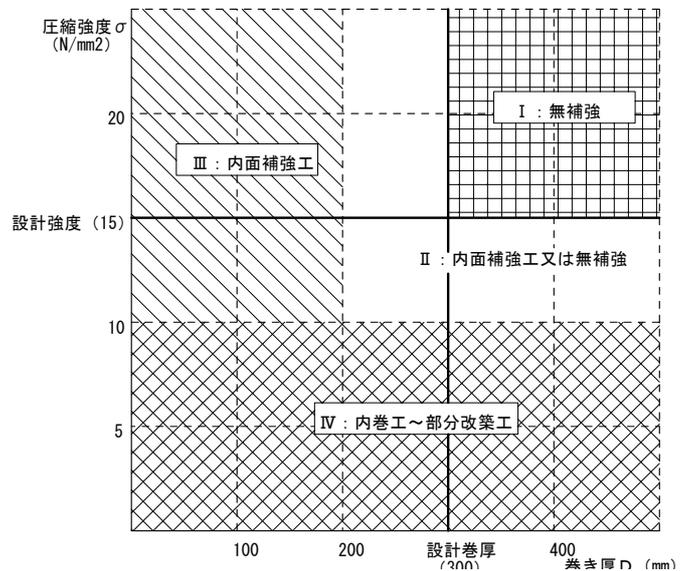
図4 対策工の選定表

覆工厚不足、圧縮強度不足の対策工としては、部分改築工、内巻工、内面補強工などが考えられる。それぞれの対策工の特徴を勘案して、図4の表に示す4つの領域に区分して対策工を選定する目安とした。

領域Ⅰ：圧縮強度が15N/mm<sup>2</sup>以上、覆工厚が300mm以上のものは無補強とする。

領域Ⅱ：圧縮強度が10~15N/mm<sup>2</sup>、覆工厚が200~300mmのものは、トンネル覆工のひび割れ等の変状状況や補強区間の連続性などにより補強するか否かを判定する。

領域Ⅲ：圧縮強度10N/mm<sup>2</sup>以上、覆工厚200mm以下（部分的なものも含む）のものは内面補強工を選定する。

領域Ⅳ：圧縮強度10N/mm<sup>2</sup>以下のものは覆工コンクリートとして期待できないことから内巻工、部分改築工を選定する。
