## 室蘭線第1 静狩トンネル坑口付近落石覆い R C ラーメン構造物の劣化度調査

JR 北海道 工務技術センター 正会員 ○小澤 直正<sup>1</sup>  
 鉄建建設 技術研究所 正会員 千々岩三夫<sup>2</sup>・松岡茂<sup>2</sup>

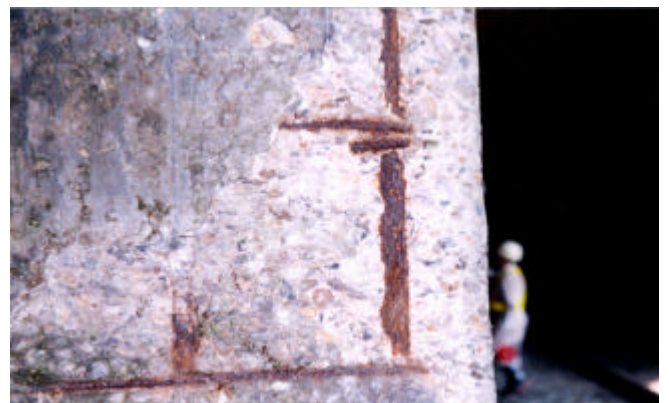
当該構造物は過去に補修歴があり、外観調査では多数のクラックと、局部的にコンクリートが剥落し鉄筋が完全に露出している箇所も発見された。（写真 - 1 参照）

柱、梁コンクリートの一部に鉄筋の錆による剥落・剥離が発生しており、完全に鉄筋が露出している箇所がある。

コンクリートが剥離している箇所では配筋筋の腐食が著しく、断面が欠損し、破断しているものもあった。

写真 - 1 鉄筋露出箇所

コンクリートの剥落が進行し、鉄筋が露出している部分では塩害とコンクリートの中性化が進行しており、鉄筋断面も腐食が進行し、断面が欠損している箇所があることが明らかとなった。したがって、この部分については、RC 部材としての耐力を確保できる補修・補強工法の施工が必要となる。また、コンクリートの中性化が進行していると考えられ、鉄筋の腐食防止対策も必要である。

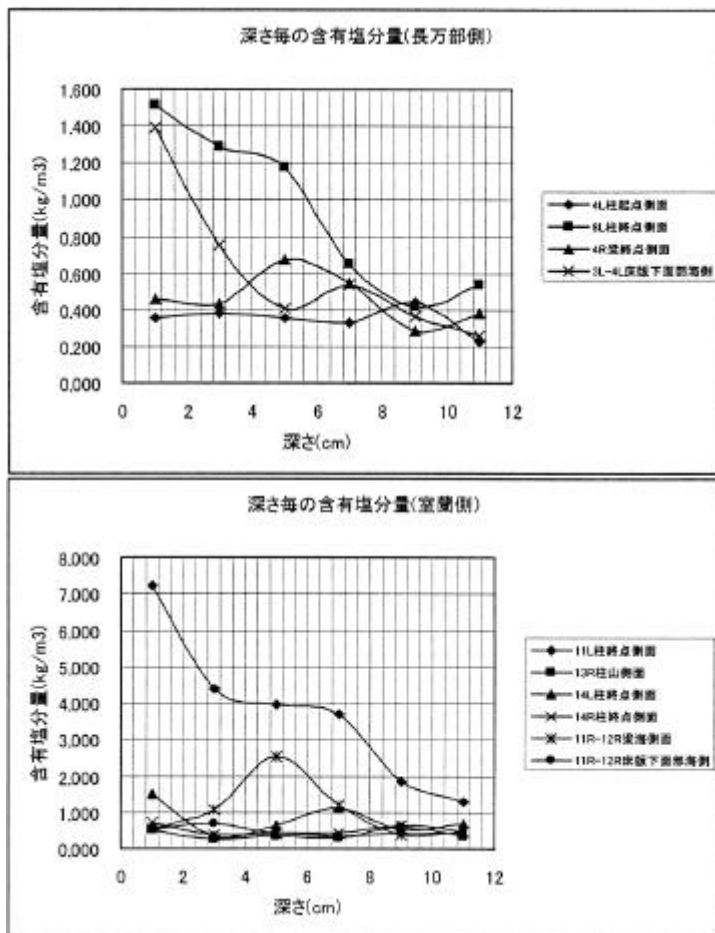
図 - 2 塩化物イオン含有量分布

次に、塩化物イオン含有量測定では、図 - 2 に示すように落石防護工の各部材のうち、2 柱の側面で高い塩分量を示した。さらにコンクリート表面から駆体中央に向かって減少していることから、外部からの塩分が供給されているものと考えられる。しかし、他の部材の大部分は鋼材腐食が発生するとされている限界塩分量  $1.2\text{g}/\text{m}^3$  以下となっており、塩分量のみでは鉄筋腐食による劣化の危険性は少ないものと思われた。コンクリート中性化は表面から最大で  $80\text{mm}$  に達している箇所があったが、大部分の箇所では  $20\text{mm}$  以下であり、鉄筋腐食の発生は少ないものと考えられた。

構造物の大部分については、直ちに鉄筋腐食が発生する状態ではなく、鉄筋自体もほぼ健全な状態にある。しかしながら、気候的に極めて厳しい環境下にあり、保守・修繕が困難な場所であること等を考慮し、外部からの塩分供給を遮断して中性化の進行を抑制するために、コンクリート表面を外気から防護する処理が必要と思われる。
