## 室蘭線第1 静狩トンネル坑口付近落石覆い RC ラーメン構造物の補修・補強

鉄建建設 正会員 ○西脇 敬一  
鈴木 唯夫  
JR 北海道 正会員 小澤 直正

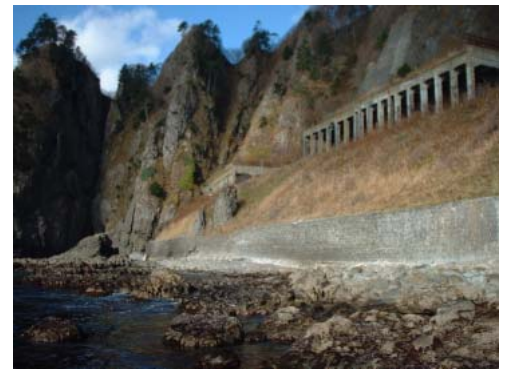
対象となった落石覆いの外観を写真-1 に示す。本構造物は、海沿いに面した斜面に位置し塩害を受けやすい環境にあった。調査の結果では、中性化や塩害により局所的に鉄筋の腐食が進行し、コンクリートに剥落や浮きが見られる状態であった。柱および梁のせん断補強筋には破断しているものも見られたため、まず補強の必要性の検討を行った。腐食による鉄筋の断面欠損を考慮した部材の断面力の算定を行い、安全性を照査した結果、軸方向鉄筋は腐食による断面欠損が小さく、曲げ耐力については設計基準強度を満たしていることが分かった。しかしながら、せん断耐力については、せん断補強筋に破断しているものや著しい断面欠損を生じているものも見られたこと等から、補強の必要があると判定された。

写真-1 落石覆いの外観

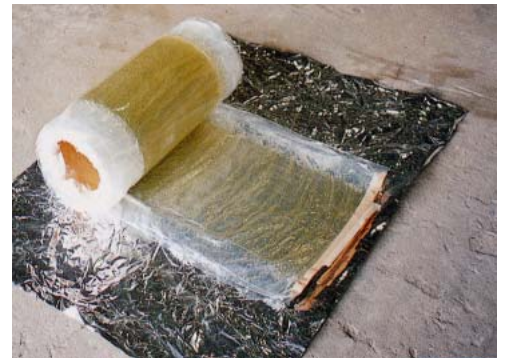
写真-2 タフシート

鉄筋コンクリート部材のせん断補強工法としては、耐震補強として開発された方法がいくつか発表されている。それらの方法の大部分は、鉄筋コンクリート部材周面を引張補強材で覆う方法であり、一般に鋼材を用いるケースが多い。しかし、当該構造物は海岸近傍に位置しているため、鋼材を用いた場合には腐食の恐れがあることから、耐食性を有する材料による補強を検討した。その結果、コンクリート中への塩分の浸透を遮断する効果を有するタフシート工法が考えられた。タフシート工法は、ガラス繊維のマットに防食性に優れた樹脂と光硬化開始剤を含浸した二次製品の FRP シート(写真-2)を構造物表面に貼り付け、紫外線によって硬化させ強固な防食被覆層を形成する工法で、施工性も優れ、本ケースにおいては最適な工法と判断した。

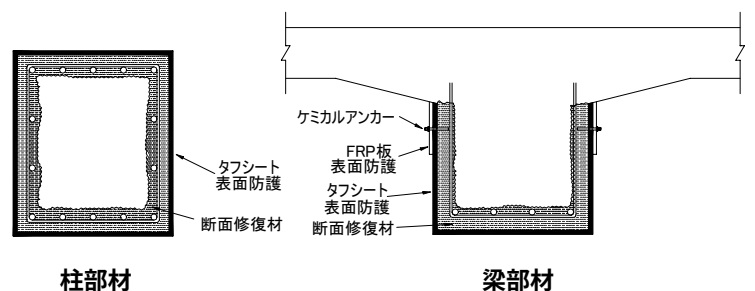
図-1 タフシート工法による補修・補強の概要図

柱部材では、図－1に示すように鉄筋の腐食部分を削り落として防錆処理し、モルタルにより断面修復を行った後、柱周囲にタフシートを貼り付け、せん断補強を行った。補強による性能の水準は、部材のせん断耐力を建設当時と同等とすることとした。また一般的に樹脂系の FRP 材料は紫外線で劣化することから、表面には紫外線を透過させない表面防護を併せて実施した。タフシートの施工状況および完了状況を写真－3と写真－4に示す。

梁におけるせん断補強では、部材全周囲にタフシートを貼り付けることができないため、鉄筋で補強を行うこととした。補強筋を配した後、モルタルにより断面修復を行い、塩分の浸透と断面修復材の剥落防止のため、図－1に示すように下面と側面にタフシートを貼り付け、端部は FRP 板をケミカルアンカーで固定する方法で補修を行った。以上のように、せん断補強筋が断面欠損および破断している部材については、断面修復工法、タフシート工法および補強筋によって補修と補強の両面からの対策を講じた。

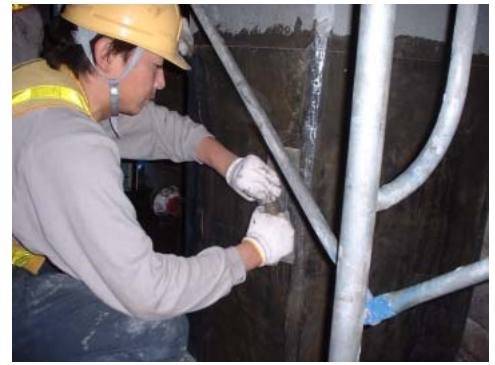
写真－3 タフシートの施工状況

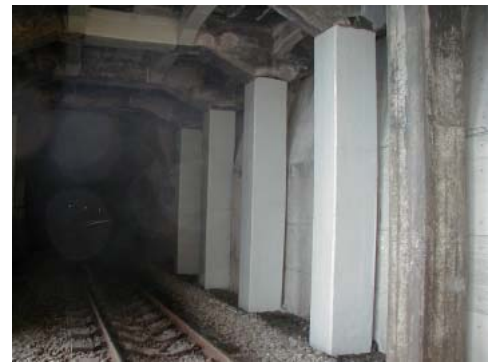
写真－4 施工完了状況

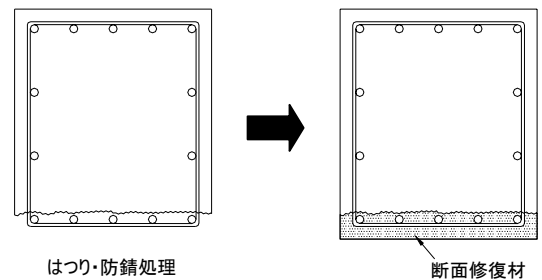
図－2 断面修復工

塩化物イオン量が腐食発錆限界濃度以下であるものの、中性化残りが 25mm 以下である部材については、中性化による鉄筋腐食の恐れがあるため、図－2に示すようにかぶりコンクリートをはつりだし、断面修復による補修を行った。断面修復材には、剥離や剥落を防止するためファイバー入りのポリマーセメントモルタルを用いた。
