## 促進載荷試験によるポーラスコンクリート舗装の耐久性・透水性の評価

独立行政法人土木研究所 正会員 ○谷口 聡  
独立行政法人土木研究所 吉田 武

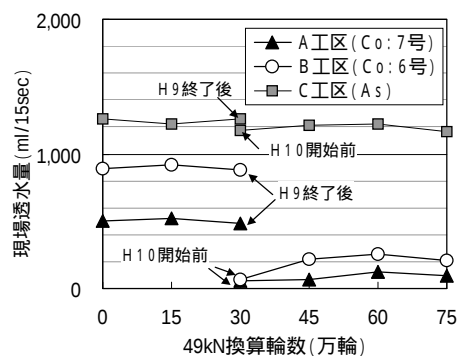
図-3 現場透水量の経年変化<sup>2)</sup>

現場透水量の経年変化を図-3 に示す。これによると、走行実験の平成9年終了時と平成10年開始時の間の休止期間中に著しく低下しているため、これらの原因について調査を行った。

機能回復車およびコアの超音波洗浄により目詰まり物質を回収した。その結果砂質系の物質であることが確認された。したがって、走行実験休止期間に著しく透水量が低下した原因は、近隣からの飛来土砂等による空隙詰まりの影響が大きいと考えられる。

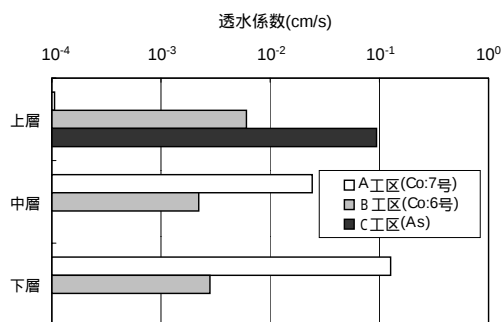
図-4 採取コアによる定水位透水試験結果

現地にて採取したコアを用い、定水位試験を行った結果を図-4 に示す。なお、ポーラスコンクリートについては厚さ 20cm のコアを 6cm ずつ 3 層に分け試験を実施した。その結果、A 工区は上層で透水係数が極端に低く、これは、目詰まり物質が上層部にたまりやすいということを示すものである。
