付着した窒素酸化物がRC道路橋の耐久性に及ぼす影響評価

東京大学大学院 学生会員 白勢 和道
 (財)首都高速道路技術センター 正会員 渡部 聡子
 東京大学生産技術研究所 フェロー会員 魚本 健人

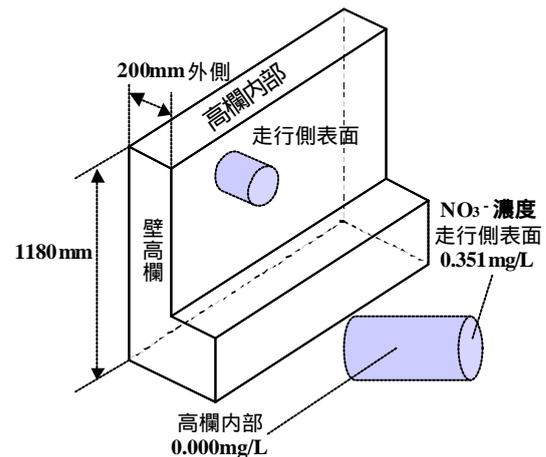
図1 壁高欄の見取り図及び NO_3^- 濃度

図1より高欄内部にはNO₃⁻が定量されなかったが、走行側表面部分にはNO₃⁻が検出された。このことからNO₃⁻が走行側表面部の欠損しており、中性化の一要因であると推察される。

高欄の中性化深さ、NO₃⁻濃度から南側に面した高欄外側の中性化深さが大きくなると予想されたが、実際は走行側の中性化深さが大きく、走行側表面にはNO₃⁻も検出された。

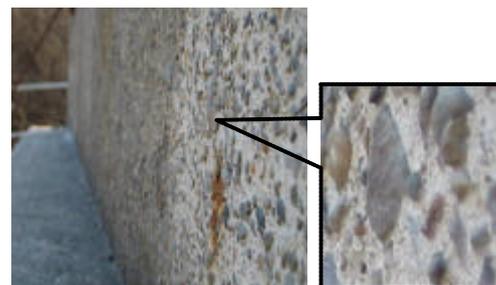
写真1 壁高欄走行側 表面及び拡大図

外観調査の結果、写真1のように走行側の表面は粗く、骨材が露出しており、ペーストが約4mm程度欠損していた。中性化深さは表4のように走行側表面の方が外側より小さい。しかし、表面欠損4mmも走行側の中性化部分と見なせば、中性化深さは走行側の方が大きい。通常は南側に面していた外側の中性化深さの方が大きい事から考えても走行側は外側より中性化が進行している事が推察できる。

高欄の外観調査から、壁高欄走行側表面はペースト部分が欠損し、骨材が露出していた。

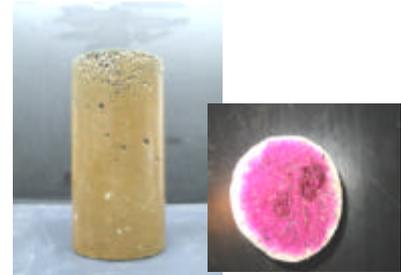
写真2 55C3の外観・中性化

写真2は供試体55C3の浸漬12週を写したものである。左側の供試体全体写真では上端から骨材が露出し、実構造物と同様な表面欠損が生じている。右側の色の濃い部分は未中性化部分を示しており、炭酸化促進試験による中性化が発生している事が見てとれる。図2のように同一pHでは、W/Cが大きくなると、中性化深さが大きくなった。しかし、浸漬方法による中性化深さの増加は見られなかった。

モルタルの外観調査・NO₃⁻濃度から、実構造物と同様に表面部分が欠損し砂分が露出しており、NO₃⁻も検出された。

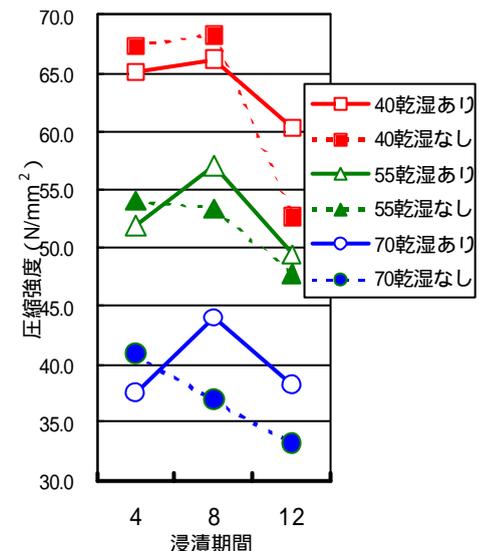
図3 浸漬させたコンクリートの圧縮強度 pH3 炭酸化促進有 W/C別

pH3炭酸化促進有の場合における、W/Cによる圧縮強度変化を図3に示す。ここではW/Cの違いによる強度の変化が現れた。しかし、各浸漬期間における強度の変化はW/Cに関係なく同じ傾向を示しており、浸漬8週までは強度は増加傾向にあるが、12週になると大きく低下している。これは硝酸の長期間浸漬によって、表面部分が劣化・欠損した為、強度が低下したと推察できる。

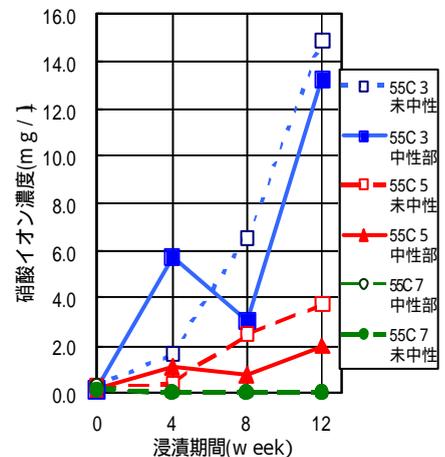
図4: モルタル内のNO₃⁻濃度 W/C55% 乾湿繰り返し無し

モルタル供試体55CのpH別のNO₃⁻濃度を図4に示す。図4より硝酸の浸漬期間が短いとNO₃⁻濃度はほとんど検出できない。しかし、浸漬期間が長くなれば、NO₃⁻濃度は増加する。一方で、図2からわかるようにNO₃⁻濃度が増加しても中性化の進行に及ぼす影響は少ない。これは内部に浸透しているNO₃⁻量がコンクリート中のCa(OH)₂中のCa⁺量より極めて小さい為だと考察できる。

長期間浸漬をするとモルタルの中性化部分、未中性化部分ともにNO₃⁻が検出されたが、中性化への影響は小さい。
