## シールド工用セグメント表面の微細構造に関する調査（2）

- セグメント表面の微細ひび割れについて -

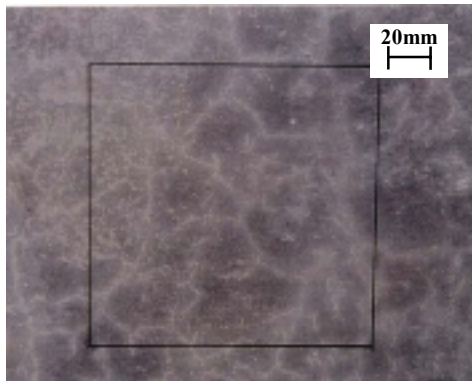
ら約 1～2 週間を経過した時に、亀甲状の微細ひび割れを有するセグメントが確認された。この微細ひび割れは、100～150mm 程度の間隔であり、セグメントの表面が乾燥している状態では、肉眼で確認ができなかった。しかし、降雨などにより、表面が濡れると、微細ひび割れの内部に水分が侵入して、それが顕在化したものである。その後、約 1 ヶ月を経過すると、微細ひび割れの間隔は、20～30mm 程度となり、さらに 5～6 ヶ月を経過しても顕著な変化は見られなかった。この微細ひび割れの幅は、それが確認された当初から 0.02mm 以下であり、時間の経過に伴って、ひび割れ幅や長さの進展は認められなかった。写真1および写真2は、微細ひび割れの一例を示したものである。

写真1 微細ひび割れ（表面乾燥状態）

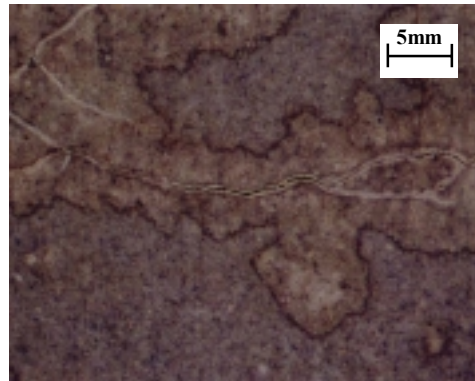
(1)表面調査：実体顕微鏡を用いて、セグメント表面に存在する微細ひび割れを観察した結果を写真3および写真4に示す。写真3はひび割れからの析出物が比較的少なく、ひび割れが明瞭に判定できるものの例である。写真4はエフロレッセンスと考えられる白色生成物がひび割れの内部を充填し、析出物や自癒によって、ひび割れが閉塞したように見える例である。観察されたこれらのひび割れの幅は、最大

写真3 明瞭な微細ひび割れ

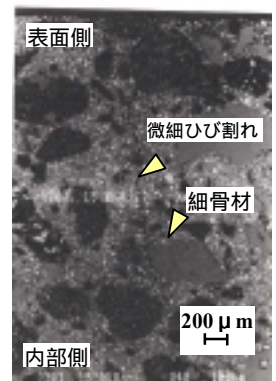
写真5 ひび割れ性状

(2)断面調査：写真5および写真6は、EPMAにより撮影した微細ひび割れの深さおよび進展状況を示したものである。微細ひび割れの深さは、いずれも約2～3mmであり、その先端は骨材粒周りの付着ひび割れを誘発した安定状態(写真5)、あるいは微細気泡による進展阻止状態(写真6)となっている。

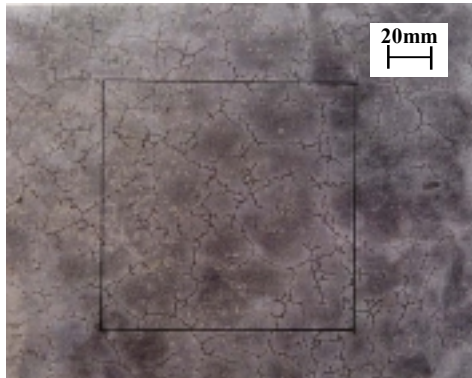
写真2 微細ひび割れ（表面湿潤状態）

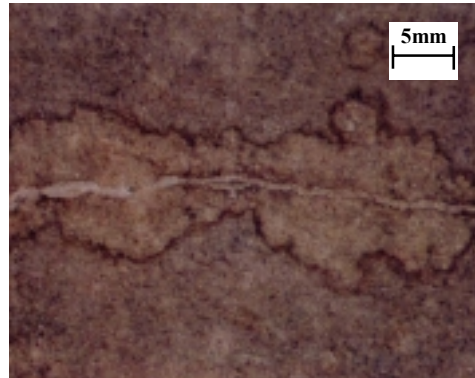
写真4 不明瞭な微細ひび割れ

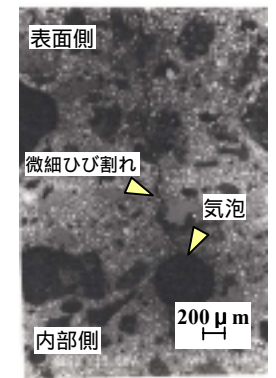
写真6 ひび割れ性状
