東海道新幹線工カト構造物に対する赤外線シム法の適用性の検討

東海旅客鉄道株式会社 小澤 弘章 森川 昌司 樋口 邦寛
石川島播磨重工業株式会社 渡邊 裕一 佐久間 光政

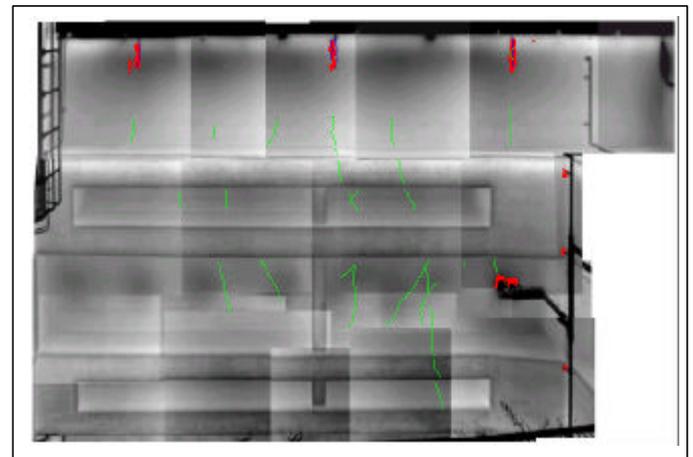
図-3 高架橋スラブ下面・はね出し部の解析画像

高架橋で測定した赤外線画像の解析を行い、浮き・剥離部の検出を行った。図3に19時に撮影したスラブ下面及びはね出し部の解析画像を示す。浮き・剥離部として、図中に赤色で示されている10箇所を検出することが出来た。温度差としては、約0.03～0.2程度であった。また、浮き・剥離部の検出精度の確認を行うために、人力による点検用打音検査を行い、その検査結果と赤外線画像

解析結果の照合を行った。その結果を表1に示す。この結果、赤外線画像は梁部の側面の検出が出来なかった。これは撮影角度による影響であり、撮影の死角が出来たためである。しかし、各部位の下面においては、目視抽出打音よりも精度よく浮き・剥離部を検出しており、10cm²打音に対しても約75%の箇所が検出できた。

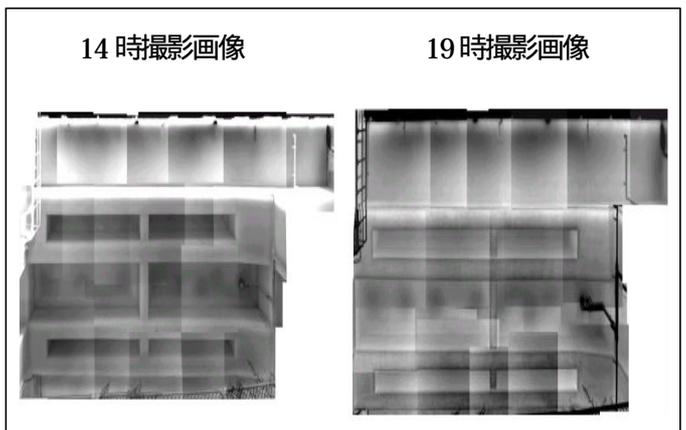
図-4 14時と19時での原画像比較

14時の画像と19時の画像を比較した結果を図4に示す。この結果、全体的には、夜間撮影の方が浮き部を明確にとらえることが確認出来た。しかし、排水とい取付金具周辺は、14時撮影の方が浮き部を明確に検出している。この箇所は取付金具からの熱影響が大きく、気温上昇の影響が昼間の方がよく反映されているからと考える。取付金具周辺等の異物による熱影響が大きいと予想される箇所は、夜間撮影よりも昼間（午前～最高気温までの時間）の撮影の方が、検出精度が高いことが確認できた。
