## 地中構造物の損傷劣化度および位置・形状寸法に関する技術開発(その2)

### —損傷劣化度調査による健全度評価と予測—

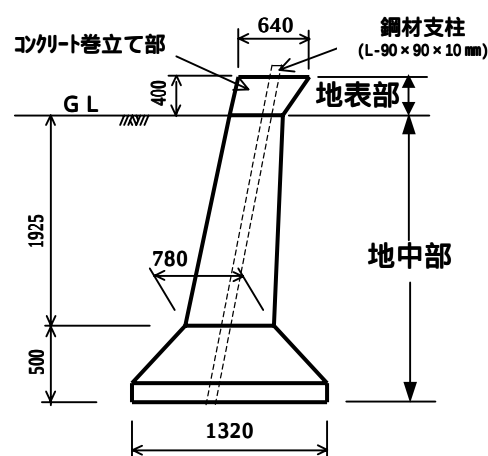
図 2.1 調査部位概略図(B脚)

地表面は根巻きコンクリートで補修されており、健全な状態であった。地中部の基礎は全体に施工不良(練混ぜ・締固め)、経年劣化によるジャンカがみられ、基部に近いほど劣化が激しく、断面欠損を生じている。

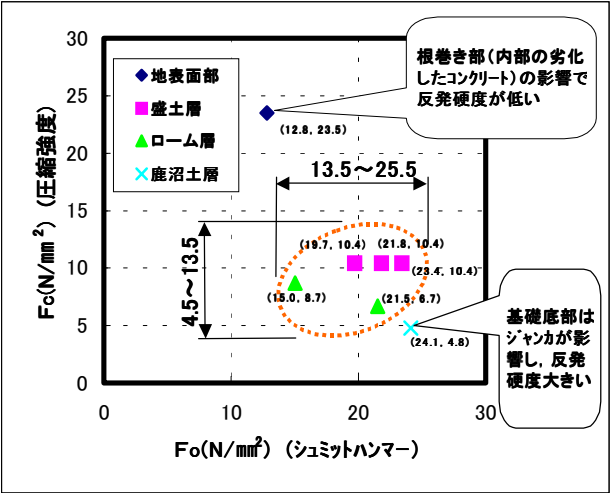
図 3.1 シュミットハンマ推定強度と圧縮試験強度の関係

表 3.3 に圧縮強度・静弾性係数測定の結果，図 3.1 にシュミットハンマによる推定強度とコアによる圧縮試験強度の関係を示す。推定強度が圧縮試験強度の約 2 倍の値を示したことは，経年劣化の影響を考慮するならば，ほぼ妥当な結果である。
