## 橋梁基礎杭の復旧計画とその施工について

- 道央自動車道 有珠山噴火災害復旧工事（その1） -

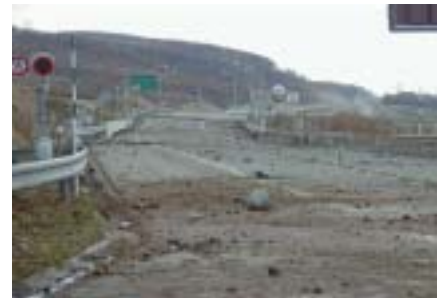
写真 - 1 噴火直後の高速道路

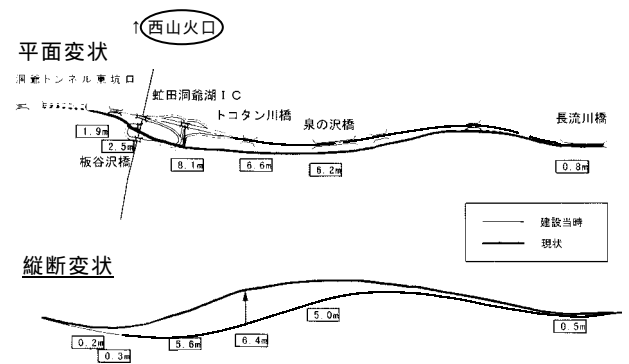
図 - 1 地盤変状図

虻田洞爺湖IC付近の橋梁群は、有珠山の地殻変動により大きく隆起・移動した（図-1）。これにより各橋梁の基礎杭は、複雑かつ大きな力を受けたと推測されたため、基礎杭全数についてコアボーリングとボアホールカメラ撮影による被災調査を行った（図-2）。調査の結果、ほとんどの基礎杭に無数のひび割れ（以下クラック）が確認された。そのクラック幅は0.25mm～6mm程度と多様で、発生方向は水平方向だけでなく斜め方向のものもあった。

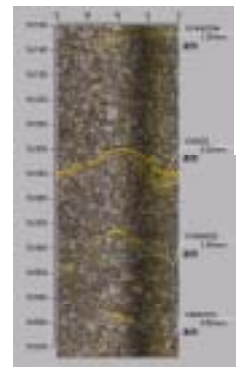
また、クラックは杭頭付近に多く発生しているものの深部にも存在するなど、非常に複雑な状況であることが判明した（図-3、写真2）。

写真 - 2 被災状況

基礎（橋台・橋脚）全体の復旧方針としては、クラックが入っている基礎杭の健全度を評価し、当初設計と同様に震度法による耐震性能を確保させることを目標とした。具体的には、ボアホールカメラによるクラック調査をもとにクラック幅から鉄筋応力度を推定し、これに地震時の増加応力度を加えても降伏応力度以下となり、許容支持力や許容変位を満足すること、クラック幅が1mmを超えるような箇所では鉄筋が降伏していると考え、そこをヒンジとして安定計算を行い、杭体応力度が鉄筋降伏応力度内であることを確認することとした。

設計照査の結果に基づき、地震時の土圧を軽減して基礎杭の負担を減らすことを目的に、橋台背面の軽量盛土（EPS）による置き換えや、増し杭工などを行う計画としたほか、基礎杭に対してはコンクリートや鉄筋の腐食防止及び耐久性向上を目的として、調査用のコアボーリング孔を利用したセメント系材料の注入を行う計画とした。

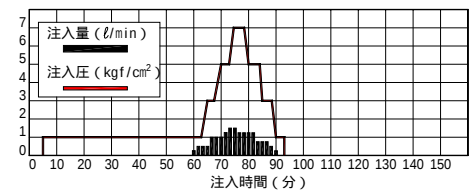
図-4 チャート図(低圧型)

試験施工では被災した基礎杭のうち5本について、まず清水による注入試験を行うこととし、区間限定注入が可能なダブルパッカーを用いて、それぞれのクラック毎に最適となる注入圧力・注入時間を調査した。その結果、0.3MPa から順次昇圧した（0.2MPa 毎/5 分間）高圧型注入試験で予想通り注入が確認されるクラックがある一方、11.0 MPa まで圧力を上げて注入できず、逆に 0.1MPa の低圧力で 30 分以上かけて行った低圧型注入試験で注入が確認されるクラックもあった（図-4、図-5）。この結果は、実際の注入材料を用いて行った確認試験でも同様であった。なお、これらの注入特性とクラックの幅や深度との関係を調べたが、強い相関関係は見られなかった（図-6）。

これらの結果を踏まえて、実施工では各基礎杭及びクラックごとに事前に清水による注入試験を行い、注入特性を把握した上で、適用する注入方法を決定することとした。なお、注入材料には湿潤状態で使用でき、可使時間も長く、微細なクラックにも充填でき、また寒冷な環境でも作業性が低下しない超微粒子セメントペーストを選定した。
