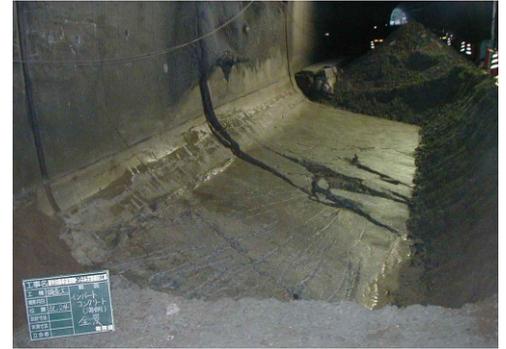
変状が大きい代表的なBLである24BL、40BL、63BL、97BLにおいて舗装版を撤去して変状調査を実施した。24BLでは覆工コンクリートのズレとつながる位置で、インバートコンクリートに段差を伴うひび割れが確認され、一部圧壊していた（写真-3）。その他のBLではトンネル横断方向に各BL数本程度のひび割れが確認されたが、その幅は最大で5mm程度であった。

写真-3 24BL インバート破損状況

舗装版を撤去して変状調査を行った4箇所のうち、24BLについては打替え補修を行った。その他のBLは、ひび割れが横断方向であり、ひび割れ幅も小さいことから構造的に問題ないものと判断し、無補修とした。
