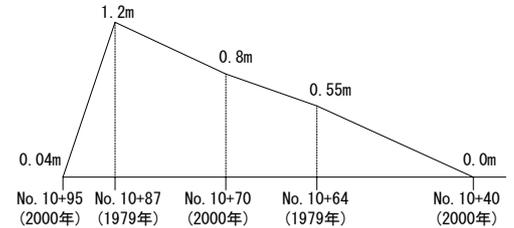
図-4 覆工背面空洞の推定分布範囲

覆工背面空洞については、一箇所のみ図-4に示す程度の空洞が推定された。なお、ボーリングはクラウン鉛直上向きのみに行ったため、横断方向の範囲は不明であった。図中の（2000年）は本工事でのボーリング、（1979年）は1979年のボーリング調査資料によることを示す。80cmの空洞が確認された上部のボーリングコアは新鮮堅硬であり、図-3には縮尺上示していないが深度2mで1882N/mm²を示した。また、既設覆工の変状は比較的軽微であったが、左右肩部には縦断方向に連続する二条の割れ目が観察されている。このような割れ目は天端覆工背面に空洞が存在する場合に発生すると考えられている。

図-5に平均的な地山状況を示す。既設覆工クラウン背面部はほぼ全区間にわたって土砂化しているが、肩部では高密度に亀裂が発達した状態となる。側壁部では亀裂密度も低下し比較的安定し、下半部はかなり堅硬な花崗岩が分布する。このため、補助工法としてはクラウン部の30~60度範囲に注入式フォアポーリング（以下IFPと言う）、その外側に充填式フォアポーリングを併用する区間が多くを占めた。既設覆工クラウン背面には10cm程度の空隙が確認されたが、規模の大きい空洞は確認されなかった。図-4に推定した空洞も掘削時には石積み状態となっており、掘削の影響によって施工時に埋没したものと考えられる。湧水は変状調査時に確認された区間においても無いか切羽に滲む程度であり、薬液注入による止水効果によるものと考えられる。

施工においては、既設覆工の変状が著しく、比較的深部まで土砂化している区間や湧水の比較的多い区間では薬液注入工法を適用した。また、既設覆工の変状が比較的軽微であり、拡幅断面の天端付近は土砂化するが比較的浅い深度で強度増加が見られる区間では充填式フォアポーリングと注入式フォアポーリングを適宜単独もしくは併用した。空洞部に関しては、空洞周辺岩盤が堅硬であり、掘削範囲内でもあることから無対策とした。

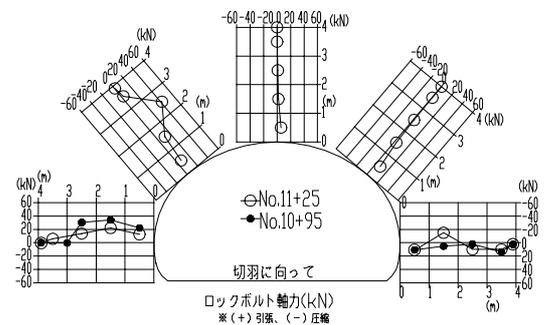
図-5 ロックボルト軸力分布

A計測では、両坑口部を除いて水平変位、天端沈下とも10mm以下であった。図-5にロックボルト軸力、図-6に地中変位分布の一例を示す。No.11+25は薬液注入区間、No.10+95はIFP区間である。地中変位、ロックボルト軸力の最大値は40kN程度であり十分な安全性が確保できた。IFP区間の左側では地中変位の最深部に移動が生じており、緩み範囲が7m以深であった可能性がある。
