鋼箱けた支承部の検査着眼点

東海旅客鉄道（株） 正会員 横山 雅樹

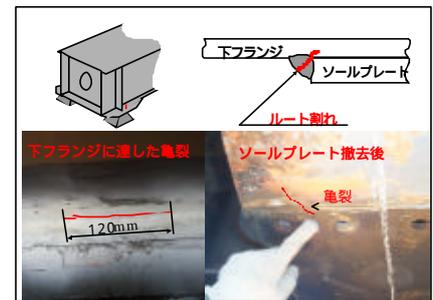
図-1 ソールプレート溶接部亀裂

上路プレートガーダー箱型断面支承部のソールプレート溶接部前面のルート部から下フランジにかけて120mmの亀裂が発生した。又、他の箱型断面支承部でも、ソールプレート溶接部前面の溶接止端部から腹板にかけて亀裂が発生していた。これは、今後も予想される変状である。道路橋ではI断面桁の支承部に同種の変状が発生していることから、箱桁断面に限った変状ではないことが解った。この種の変状は、進展すると桁の耐力を低下させる恐れがあるため、参考文献を参照し、原因を確認することにした。

第1の対策は、全ソールプレート溶接部のビード除去を行う。

第2の対策は、溶接ビード及び下フランジに亀裂が発生した場合は、下フランジを通り腹板に亀裂が進展する恐れがあるため、溶接ビードの除去及び下フランジ亀裂箇所のグライデング後再溶接し、亀裂部位をカバーするため、ソールプレートを大きなものに取り替える。その後、沓の取り替え及び反力の均等化を実施する。

第3の対策としては、腹板まで亀裂が発生した場合は、第2の対策に加え腹板の亀裂をグライデングを行い（ガス及びエアガウジングは熱により亀裂を進展させてしまう可能性があるため）再溶接をし、当て板で補強をする。

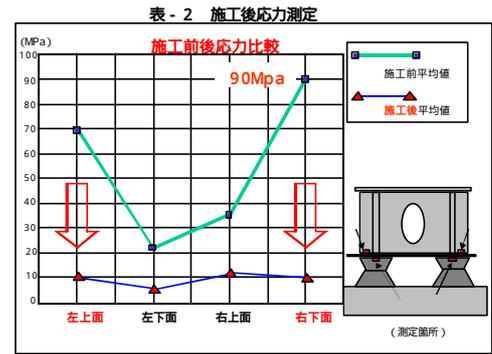
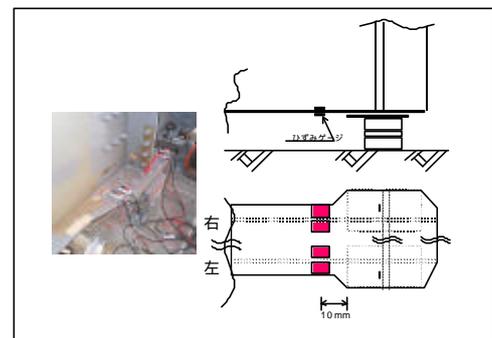
図-2 応力測定箇所

ソールプレート溶接部の亀裂発生箇所を応力測定した。測定方法はソールプレート溶接部の止端から10mm離れた腹板直下の下フランジ表裏の橋軸方向に歪ゲージを張付け測定した。ソールプレート溶接部の継手強度はカバープレートすみ肉溶接継手非仕上げ（ $L > 300\text{mm}$ ）でG等級になり、この一定振幅応力の疲労限は3.2Mpaとなる。実際測定した局部応力の結果は表-1のように疲労限を越える高い応力であることが確認できる。又、表のように左右の応力が不均等であることも確認できた。

変状の発生した橋りょうで第2の対策を行い応力を測定した。表2のように全体的に応力は低減されたことにより、これらの対策の有効性が示された。

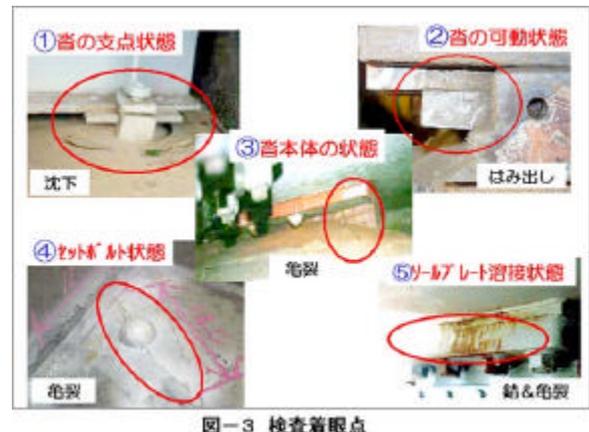
図-3 検査着眼点

支承部の変状を図3にまとめた。今回の研究により支承部に変状が発生すると桁全体の耐力を低下させることを再認識し、今後変状を発生させないためにもこれらに着目して検査を行っていく。

「沓の支点状態」列車通過時、沓の沈下状況と沓直下の沓座亀裂確認をする。

「沓の可動状態」沓の機能低下に繋がるため、列車通過時の伸縮・ベアリングプレートのはみ出しを確認する。

「沓本体の状態」反力の不均等及び沓の機能低下に繋がるため、沓の亀裂及び傾斜・変形を確認をする。

「セットボルト状態」桁亀裂に繋がるため、セットボルトの緩み及び穴からの亀裂確認をする。

「ソールプレート溶接状態」桁本体の亀裂に繋がるため、溶接部の塗装割れ・錆び及び亀裂を確認する。
