## 繊維被覆コンクリートブロックを用いた河川根固め試験工事

みらい建設工業株式会社 技術開発部 正会員 ○渡辺 龍司  
株式会社三柱 技術開発チーム 正会員 西川 嘉明  
株式会社三柱 技術開発チーム 加藤 孝輔

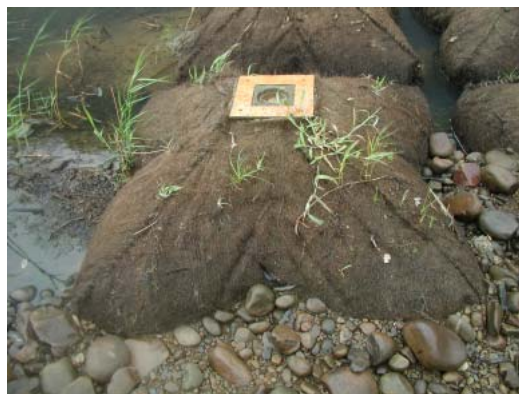
写真－5 5ヵ月後（夏季）

| 年月 | | 安定性 | 堆 砂 | 植 生 | 生物膜 | 水生生物 | 景 観 |
|---|---|---|---|---|---|---|---|
| 平成<br>13 年<br>8 月 | 5ヶ<br>月後 | 移動なし<br>（出水の<br>影響なし） | 土砂の堆積あり<br>（カプリオン下流側凹部<br>が顕著） | 自生植物の生育が<br>活発<br>下流側の堆砂域に<br>地下茎を有する水<br>生植物の生育あり | 生物膜の発達<br>なし | トノサマガエル<br>・カワニナ<br>の蟄集あり | 繊維層の損傷なし<br>周辺の景観になじみ、従来型に比<br>べ修景機能は大いに優れている |

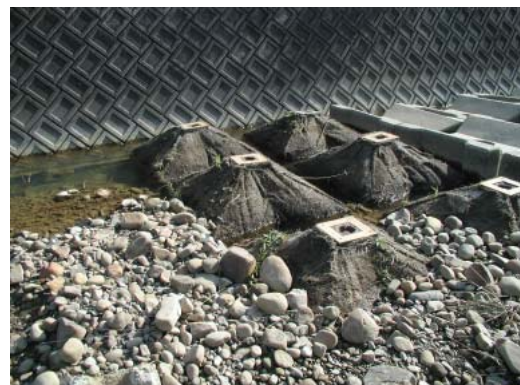
写真－6 10ヵ月後（冬季）

| 年月 | | 安定性 | 堆 砂 | 植 生 | 生物膜 | 水生生物 | 景 観 |
|---|---|---|---|---|---|---|---|
| 平成14<br>年<br>1 月 | 10ヶ<br>月後 | 傾斜など<br>姿勢変化<br>あり<br>移動なし | 土砂や転石のカプリ<br>オン間隙及び下流側への<br>堆積あり | 冬季に入り多年生<br>植物のみ越冬状態 | 生物膜の発達<br>あり | カワニナの蟄<br>集あり（個体<br>数は少量） | 繊維層の磨耗・破損、コンクリート<br>面の露出は8ヶ月後と大差なし<br>露出したコンクリート面は擬石の景<br>観を呈し周辺景観との違和感なし |

台風通過後の椰子繊維層の磨耗・折損については、椰子繊維層に充填される浮遊土砂が緩衝材となり、磨耗・折損が軽減されること、露出面積がカプリオン単体表面積の数%であることなどから実用上支障がないと考えられる。
