台風 0221 による送電鉄塔の被害と水郷地区の強風分布特性

その 1 鉄塔被害の概要と現場周辺の強風分布の推定

- 東京大学大学院工学系研究科 正会員 石原 孟
 東京大学大学院工学系研究科 学生員 山口 敦
 東京大学大学院工学系研究科 フェロー 藤野陽三

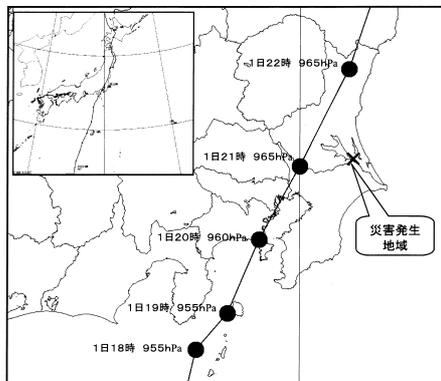
図 1 台風経路図

台風 21 号は 9 月 27 日 15 時マリアナ諸島付近で発生し、9 月 30 日には沖ノ鳥島付近で中心気圧 935hPa の非常に強い台風となった[1]。図 1 には台風の経路を示し、図中の数字は日時と台風の中心気圧を表す。送電鉄塔が倒壊した 10 月 1 日夜 9 時 27 分ごろには台風 21 号の中心は災害発生地点の左側に位置し、またその約 10 分前に災害発生地点に最も接近していることが分かる。

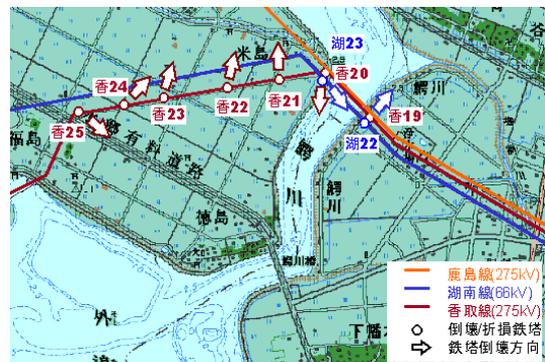
図 2 倒壊した送電鉄塔の分布

図 2 に台風 21 号により倒壊または折損した送電鉄塔の位置、転倒方向を示す。香取線 20 号鉄塔～25 号鉄塔の 6 基と湖南線の 23 号鉄塔の計 7 基が倒壊し、香取線の 19 号鉄塔と湖南線の 22 号鉄塔の計 2 基が折損した。香取線 21 号鉄塔～24 号鉄塔は風向きと同じ方向に転倒しているのに対して、香取線 20 号鉄塔と 25 号鉄塔はその反対方向に倒れている。また香取線 20 号鉄塔～25 号鉄塔の中では 22 号鉄塔だけが根元から折れた。より詳しい調査報告と鉄塔倒壊原因の推定に関しては資料[3]を参照されたい。

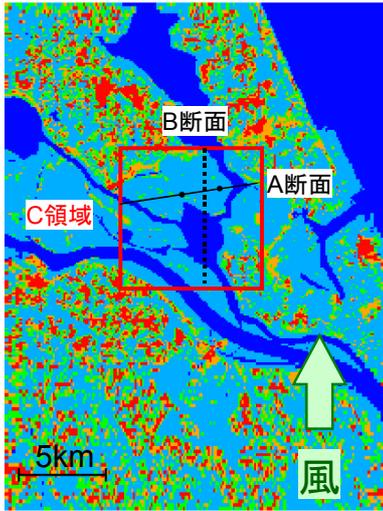
図4 解析領域内の地表面粗度

鉄塔倒壊地点が台風進路の右側に位置するため、鉄塔倒壊時の現場周辺には強い風が吹いていた。しかし、災害発生地点に非常に強い風が吹いた理由は、地点周辺の地形や地表面粗度にも関係している可能性がある。今回の災害発生地点は関東平野に位置するため、地形による風速の増加は小さいと予測される。しかし、図 4 に示すように、地点周辺の土地利用は湖、河川、市街地、農地などが複雑に入り組んでいるため、地表面粗度の違いによる局所的な風速の増大が予想される。そこで、本研究

図4は計算領域内の地表面粗度を示し、青い部分は地表面粗度の小さい水面、赤い部分は地表面粗度の大きい都市域を表している。図中の黒丸は倒壊した6基の鉄塔の両端にある香取線20号鉄塔と25号鉄塔を示す。この図から分かるように、鉄塔倒壊地点の南側には湖があり、更にはその風上側には利根川がある。周辺地域に比べ、災害発生地点での粗度は小さい。

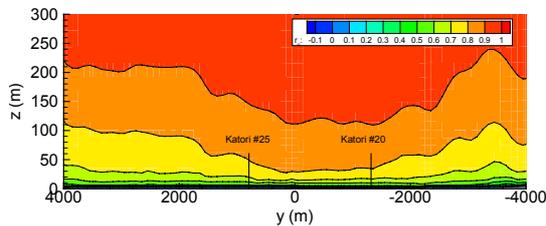
図5 A断面内の平均風速の分布

災害発生地点での風速分布を詳しく見るために、倒壊した鉄塔を含む断面内(図4中のA断面)の風速分布を図5に示した。図中の風速は上空風により無次元化されており、色が赤い程風速が高い。周辺地域に比べ、1割程度強くなっている。鉄塔倒壊地点付近での増速の様子を面的に見るために、図4中のC領域での地上高さ70mの面内における風速分布を求め、図6に示した。鉄塔倒壊地点は風速の高い領域に位置する。図4からも分かる

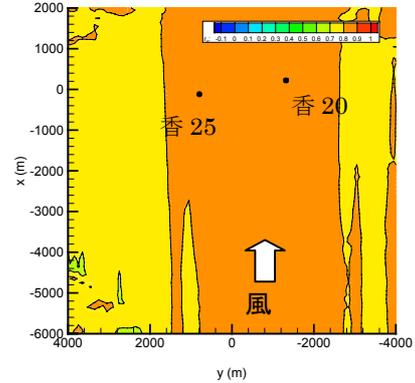
図6 C領域内の平均風速の平面分布

ように、災害発生地点の風上側には湖のほか、河川や水田など地表面粗度の小さい領域が広がっているため、周辺地域に比べ、災害発生地点での風速が高くなり、風の通り道が形成されていると考えられる。

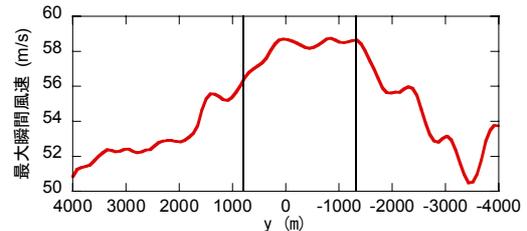
図7 A断面内における高さ70mでの最大瞬間風速

現場付近にある東京電力鹿島線鉄塔上の風速計(高さ約70m)は災害発生直前に最大瞬間風速56.7m/sを観測した。この風速値を用いて計算した、A断面における地面からの高さ70mでの最大瞬間風速を図7に示す。周辺地域に比べ、鉄塔倒壊地点では局所的に風速が大きく、最大瞬間風速は58.8m/sに達していることがわかる。

- 1) 3次元気流解析の結果から、鉄塔倒壊地点での風速は周辺地域に比べ1割以上高いことが分かった。これは風上側の地表面粗度が周辺地域に比べ小さいことによるものである。
- 2) 倒壊現場では高さ70mにおける最大瞬間風速が58.8m/sに達したと推定された。
