疲労損傷を受けた鋼床版の夏期および冬期の応力計測結果

首都高速道路公団 正会員 佐々木一哉 首都高速道路技術センター 正会員 町田文孝  
首都高速道路公団 正会員 下西 勝 東京工業大学 フェロー 三木千壽  
首都高速道路公団 正会員 中西禎之 川田工業(株) 正会員 ○竹渕敏郎

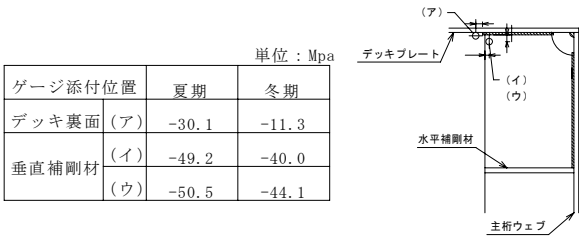
(a)垂直補剛材とデッキプレートとの溶接部

(1)垂直補剛材とデッキとの溶接部

疲労き裂は、まわし溶接のデッキ側溶接止端部もしくは垂直補剛材側溶接止端部に発生していた。き裂発生部位における応力は、夏期の測定結果が冬期に比べ大きく、デッキ側では冬期の約3倍の応力を記録していた。また、発生応力としては、垂直補剛材側溶接止端部が大きく、約50MPaとなっていた。

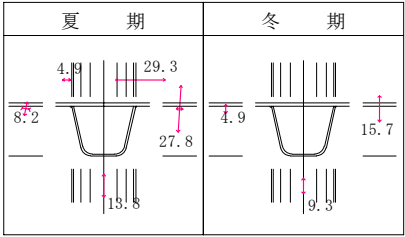
(b) Uリブとデッキプレートとの溶接部

(2)Uリブとデッキの縦方向溶接部

Uリブとデッキの縦方向溶接の疲労き裂は、ルート部を起点として発生していたが、ルート部の応力を測定することは困難なことから、縦方向溶接のデッキ側およびUリブ側溶接止端部の応力を計測した。Uリブ側溶接止端部の応力値は、冬期に比べ夏期の方が約1.5倍弱大きく、約28MPaとなっていた。デッキ側に関しては冬期の応力測定は行っていないが、夏期の測定結果はUリブ側止端部と同様の応力レベルを示していた。

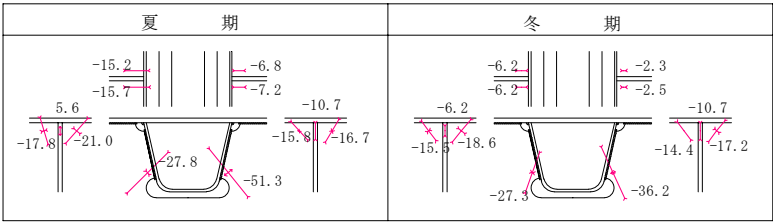
(c) Uリブと横リブとの交差部

(3)Uリブと横リブとの交差部

Uリブと横リブとの交差部では、横リブ側の溶接止端部からの疲労き裂が見られた。き裂発生位置の応力値について着目すると、夏期の発生応力は、冬期に比べ約1.5倍大きく、約50MPaの応力値を示していた。
