1900年代初頭の鉄道I形桁リベット継手部の疲労強度

関西大学	学生会員	坂田智基
関西大学	正会員	坂野昌弘
南海電気鉄道（株）	正会員	宮野 誠
京橋工業（株）	正会員	並木宏徳

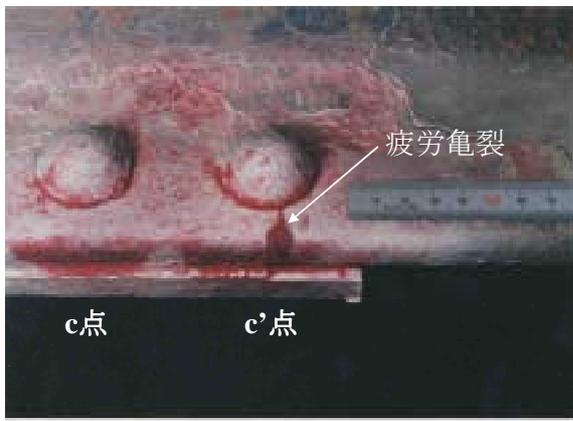
写真-1に亀裂発見状況を示す。亀裂はスパン中央c点のリベット継手下フランジの縁部で発見された。

写真-1 発見時の亀裂 (Nd=335万回)

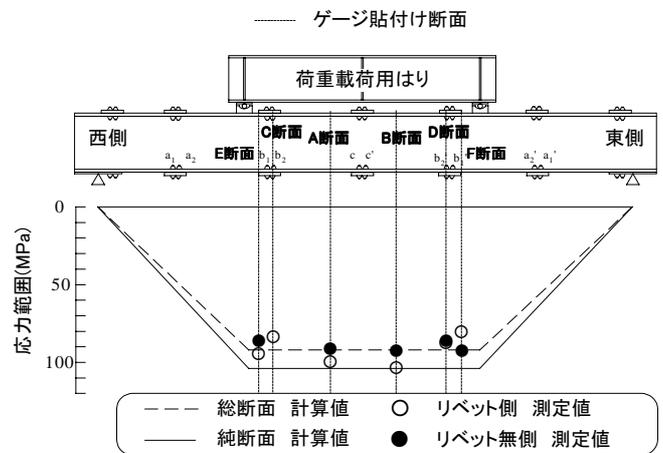
疲労試験の方法は前報^{2),3)}と同様である。今回、リベット継手部と腐食部の応力性状を把握するために、下フランジ側縁部にゲージを貼付けた。図-1にフランジ長手方向の応力範囲分布、図-2にフランジ幅方向の応力範囲分布を示す。図-1,2ともに、最大モーメント区間の応力範囲は、平均的に総断面に対する計算値に等しい。また、リベットの有無による影響は明瞭には認められない。フランジ幅方向の応力範囲分布については、一般部(A,B断面)、リベット継手部(C,D断面)、腐食部(E,F断面)ともほぼ一様応力分布状態であり、リベット孔や腐食部による応力の上昇は認められない。

図-1 長手方向の応力範囲分布

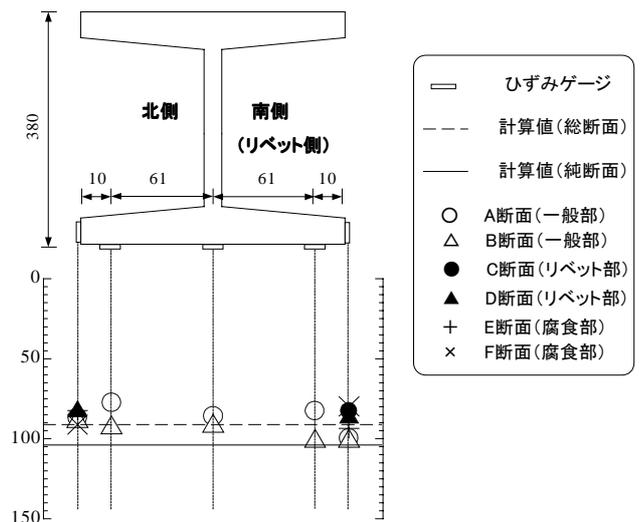
図-2 幅方向の応力範囲分布

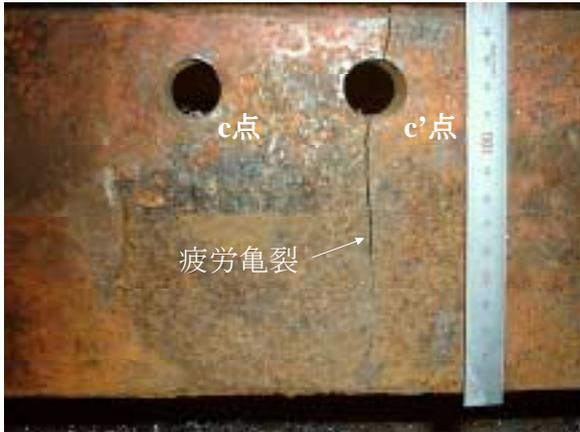
写真 - 2,3 に示すように、亀裂はフランジ縁側のリベット孔壁から発生しており、その後ウェブ側の孔壁からも発生、進展し、フランジを破断させている。

写真 - 2 破断直前の下フランジ (Nf=403 万回)

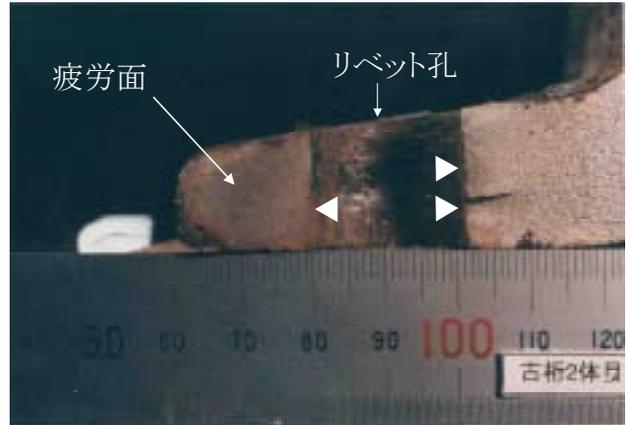
写真 - 3 リベット孔近傍の破断面
(は亀裂発生位置を示す)

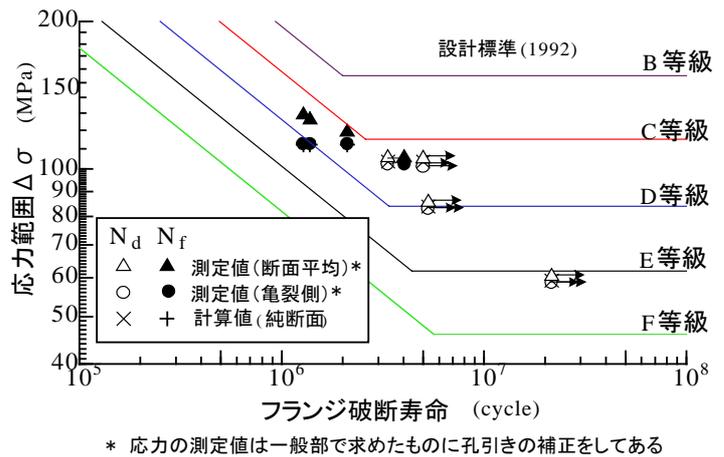
図 - 3 に疲労試験結果を示す。リベット継手の母材は設計標準¹⁾でC等級と規定されている。疲労試験では、応力範囲がE等級の疲労限度の59MPaで2160万回、D等級の疲労限度と同じ84MPaで543万回载荷させたが亀裂は見られなかった。さらに、C等級の疲労限度とD等級の疲労限度の間である104MPaで335万回载荷させたところで亀裂が見えられ、403万回で破断した。亀裂発生側の応力測定値()でみるとD等級であるが、断面平均値として求めた公称応力範囲()(純断面による計算値(+))とほぼ一致)でみるとD等級を満足せずE等級となる。

図 - 3 疲労試験結果 (リベット継手部, 腐食なし)
