## 鉄道鋼トラス橋に発生した疲労損傷の原因と対策

東日本旅客鉄道(株) 正会員 神谷弘志  
東日本旅客鉄道(株) 正会員 友利方彦

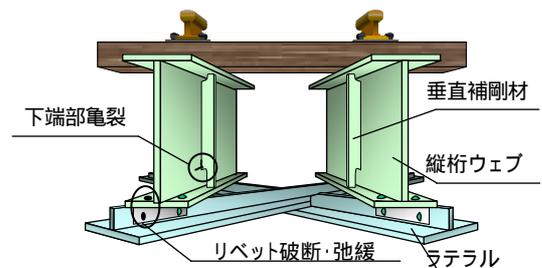
図-1 変状概要（その1）

主構ラテラル結合リベット弛緩・破断（図-1）

左右の主構をつなぐ下ラテラルと縦桁下フランジを結合するリベットに弛緩・破断がみられる。発生数は、ラテラル幅が大きい端ブロックほど多い傾向にある。

縦桁垂直補剛材下端部の亀裂（図-1）

縦桁ウェブを補強する垂直補剛材の下端スカーラップ回し溶接止端部に亀裂がみられ、一部はウェブ橋軸方向に進展している。

ラテラルから伝達される外力の作用が主要な変状要因と考えられる。外力の発生源は、主構と縦桁における振動特性（たわみ量・周期等）の違いにより発生するラテラルからの相対的な抵抗力と考えられる。これにより、リベットには繰返しのせん断力が発生し、弛緩・破断する。また、トラス全体に作用する橋軸直角方向の水平力を負担する部材であるラテラルの部材幅は、両端ブロックほど大きい構造となっている。部材断面積が増加すればラテラルから伝達される外力も大きくなるため端ブロックほど弛緩・破断発生数が多い。

補剛材下端部には、設計時の疲労照査の対象である梁としての引張応力のほか、ラテラルから伝達される外力による応力・振動、列車荷重による縦桁変形による応力等が作用している。これらの応力の内、梁に作用する応力以外は設計想定外であり、それらが補剛材下端部に繰返し荷重として集中したことが亀裂発生の変状発生要因と考えられる。また、縦桁に対傾構がない剛性の低い構造であるため、列車通過時に縦桁が

変形しやすいことも亀裂発生要因の一つと考えられる。

リベットの弛緩・破断対策としてHTBへの交換が考えられるが、過去に実施した対策では一部のHTBに破断がみられた。これを考慮し、ラテラルの固定方法や固定位置を再検討した結果、ラテラルからの応力を縦桁に伝達させない方法として、ラテラル中間部を非剛結で固定する対策が有効と考えられた。固定は、後述する垂直補剛材下端部の亀裂対策で施工した対傾構や左右縦桁下フランジ同士を結合したCT形鋼に吊ボルトで吊る構造とした。

垂直補剛材下端部に亀裂を発生させる設計想定外の応力として、ラテラルからの応力と縦桁変形による応力の作用が考えられる。ラテラルからの想定外の応力に対しては、ラテラル中間部を非剛結で固定する対策で対応した。縦桁の変形に対する対策は、縦桁（床組）の剛性を高めることが効果的と考えられるため、補剛部材として対傾構や縦桁下ラテラルを取り付けるものとした。

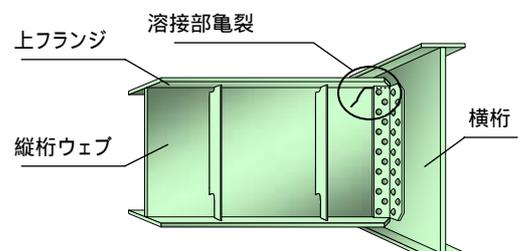
図-2 変状概要（その2）

縦桁上フランジ溶接部の亀裂（図-2）

縦桁上フランジとウェブを接合する溶接部（縦桁と横桁の接合部付近）に橋軸方向の亀裂がみられる。

縦桁上フランジ端部は横桁と接合するためにフランジに切欠きが入った形状となっているため、上フランジ断面積の減少分、ウェブおよびウェブ溶接部が引張応力を負担することになり、疲労に対する弱点箇所となっている。この弱点箇所には、横桁と接合しているために発生する支点曲げモーメントによる引張応力が繰返し集中作用するため亀裂が発生しやすいと考えられる。

溶接箇所全般に言えることであるが、製作年が溶接構造の導入された頃であるため、溶接の設計・施工詳細配慮が不足していた可能性が高いと考えられる。例えば、上フランジとウェブを接合する溶接サイズが現行標準では6mmであるのに対し、実測平均は4mmと小さい。このことも、亀裂発生要因の一つと考えられる。

支点曲げモーメントによる引張応力を構造上の弱点箇所である上フランジ切欠き部へ負担させない対策として、横桁の両側に縦桁連結板を設置して縦桁の連続構造化を図ることとした。
