## 首都高速道路における鋼橋脚隅角部の疲労損傷対策

首都高速道路公団 正会員 ○下里 哲弘 首都高速道路技術センター 正会員 町田 文孝  
 首都高速道路公団 正会員 時田 英夫 東京工業大学 フェロー 三木 千壽

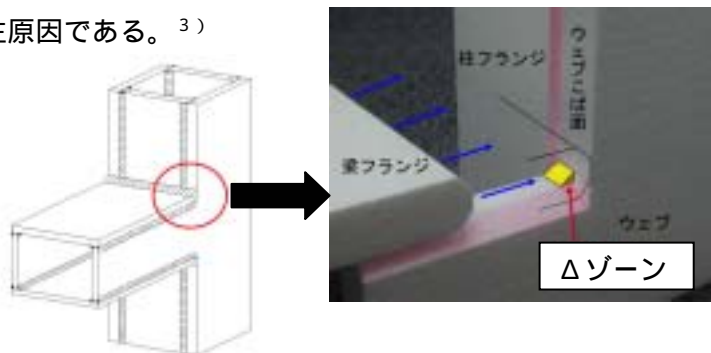
図-1 板組み模型

損傷の原因究明のために、溶接状態調査（超音波探傷試験、マクロ試験）応力頻度計測、表面研削、および板組み調査（マクロ試験、図面調査、模型作成）を実施した。図-1 に示すような模型を板組み毎に作成した結果、隅角部コーナーの 3 溶接が交差する部分に不完全な溶込み（以下、 $\Delta$ ゾーン）が製作上発生することが判明した<sup>2)</sup>。また、その $\Delta$ ゾーンと亀裂位置がほとんどの亀裂で一致していた。更に、 $\Delta$ ゾーンの位置は、図-2 のようなせん断遅れによる大きな応力集中が作用する。これらが疲労損傷の発生主原因である。<sup>3)</sup>

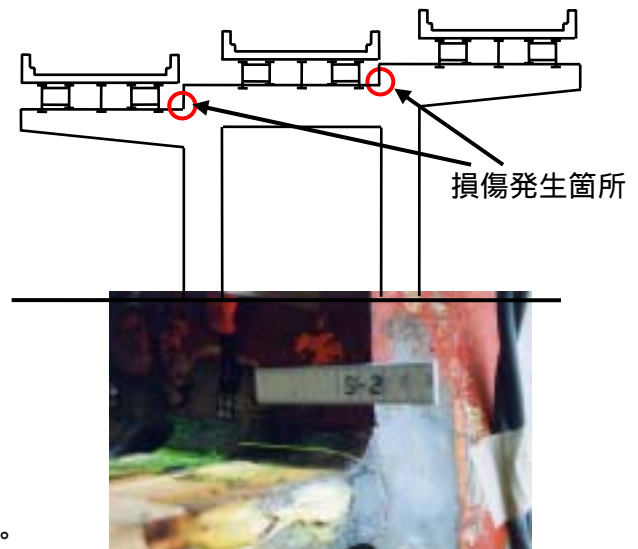
構造物定期点検において、鋼製橋脚の隅角部に塗膜われと錆汁が発見された。塗膜を剥離して磁粉探傷試験を行った結果、写真-1 のき裂損傷が発見された。その後、き裂の進展があったことからストップホールで緊急対策を行なった。<sup>1)</sup> この結果を受け、首都高速道路の隅角部を有する鋼製橋脚 2011 基に対して磁粉探傷試験による臨時点検を実施し、566 基にき裂状の損傷が確認された。また、橋脚の「ダンダー」を考慮し、亀裂が長く早急に対策が必要と判断した 16 基については、ベント設置、あて板補強（写真-2）等の応急対策を行なった。本論文では、首都公団で実施している疲労損傷対策について述べる。

写真-1 疲労き裂損傷

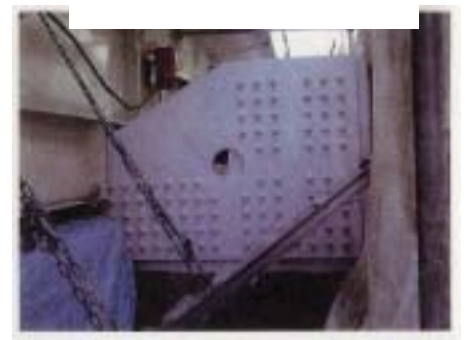
写真-2 当板補強

図-3 に標準的な当板補強構造を示す。補強の目的は隅角部の応力集中を低減し十分な疲労耐久性を得ることである。その応力低減効果は、FEM 解析の結果、当板の突出長（ $a$ ）と横梁ウェブ高さ（ $D_w$ ）の比に相関があり、 $a/D_w$  が 0.3 ~ 0.35 程度あれば疲労耐久性の大幅な改善となる応力低減率 50%程度得られる。このことは、補強後の応力測定でも同様な結果であった。補強構造には、摩擦高力ボルトより大きいせん断力が設計上許容でき、補強材と母材との隙間があっても適用可能で、更に地震などの大きな力がボルトに作用した場合でも滑りなどの不安定挙動が生じない等の理由で打込み式の支圧ボルト（B10T）を適用した。
