## 腐食した鉄道リベット桁の静的載荷実験とその特性について

鉄道総合技術研究所 正会員 ○谷口 望

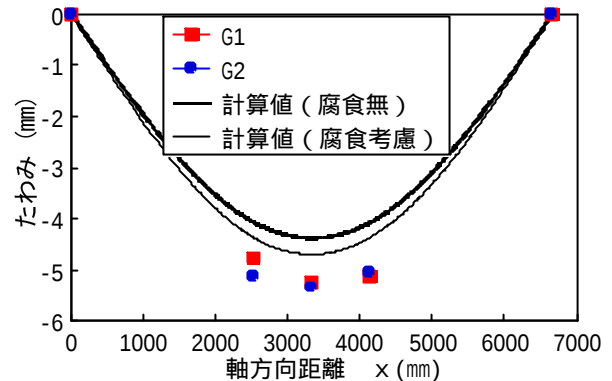
図2．たわみ分布(750kN)

桁のたわみ分布を図2に、代表的断面のひずみ分布を図3に示す。図3のひずみ分布においては、断面内の同じ桁高位置のひずみゲージについては平均化したものを示している。なお、図中計算における腐食考慮は、板厚の減少量をY（奥行き）方向に平均化し、板厚減少を考慮した簡易ファイバー計算である。図2、図3ともに、腐食を考慮した簡易計算よりも大きな実験値が出ており、腐食による断面減少以外の影響が出ているものと考えられる。また、図3のひずみ分布における上フランジ付近の乱れが大きいことが分かる。図には示していないが、多くの測定断面で、上フランジ山形鋼（上フランジ下面）のひずみが、上フランジ

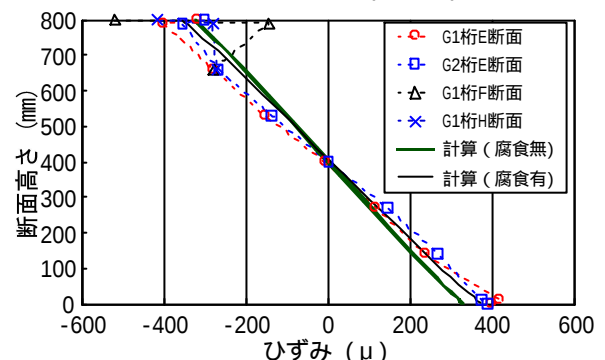
図3．ひずみ分布(750kN)

上面のひずみよりも大きくなり、平面保持しない傾向が見られた．原因としては、リベット添接部での応力伝達がスムーズに行われず、不完全合成のようにになっていることが挙げられる．ただし、この実験桁においては、リベットの弛み等は観察されていない．さらに、図3のG1桁F・H断面では、上記と逆の挙動が見られるが、これは、G1桁中央のガセットの影響と考えられる．

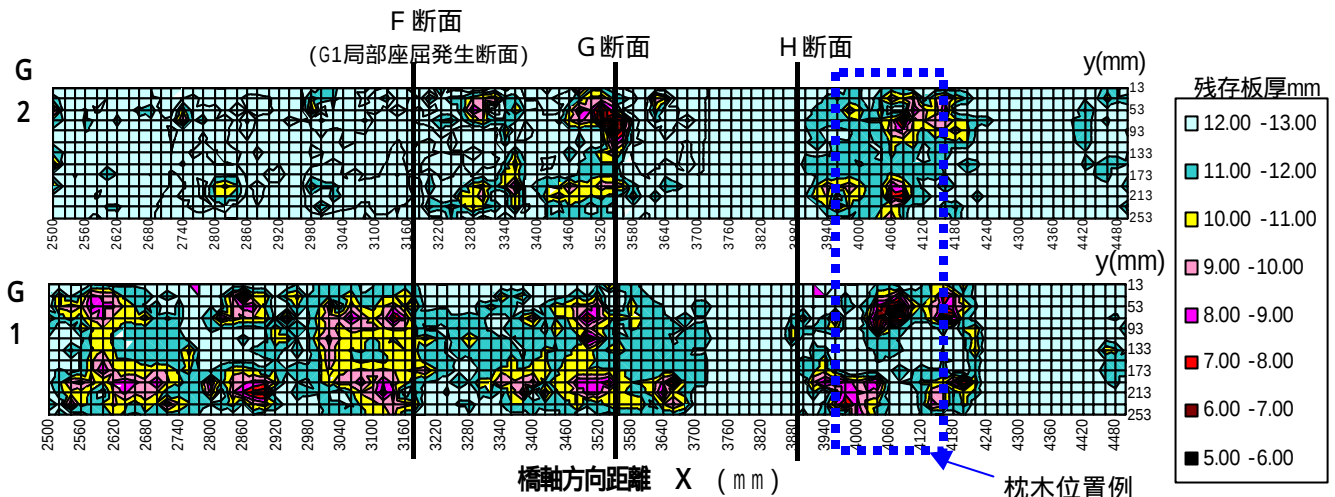
図6．各桁上フランジ上面の等曲げ区間の腐食マップ

図6の腐食マップと、先に示した各ひずみ図との関係を見ると、G1桁F・H断面は構造上同条件の断面であるものの、腐食の影響でF断面側に大きなひずみが発生したものと考えられる．また、図6の腐食マップでは、枕木が設置されていた部分を中心に、腐食が進行しているという鉄道桁の特徴も分かる．

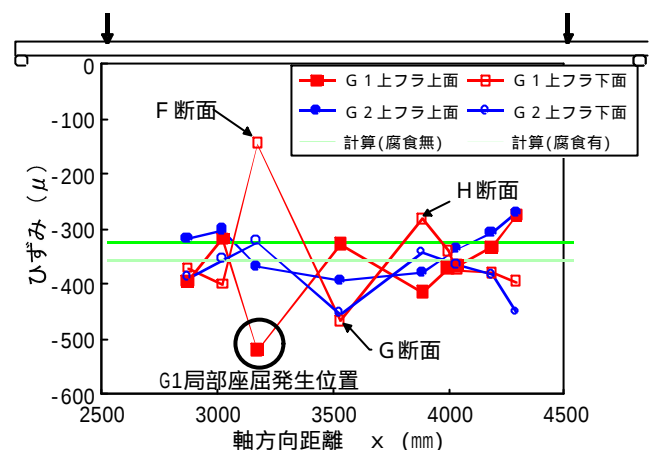
図7．上フランジひずみの橋軸方向分布(750kN)

図7には上フランジのひずみの橋軸方向分布、図8にはG1桁E・F断面の上フランジひずみのY（奥行）方向分布を示している．図7においても、G1桁F、G、HおよびG2桁Gの各断面で、大きく乱れたひずみとなっていることが分かる．つまり、この部分は、ガセットなど二次部材が関係している場所であり、この影響が大きいことを示している．図8(b)でも、G1桁F断面において、ガセット取付部分（Y=0側）の上面ひずみが、特に大きくなっていることが分かる．なお、桁は、このG1桁F断面において局部座屈を生じて破壊している．
