北海道における鋼橋の塗膜劣化調査結果

北海道開発土木研究所 正会員 ○佐々木 慎一 正会員 田口 史雄 正会員 嶋田 久俊

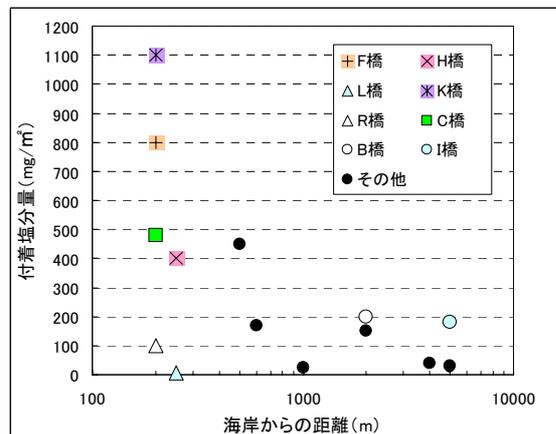
図-2 に海岸からの距離と塗膜表面での付着塩分量(NaCl換算)を示す。L橋は、離岸距離が250m程度であるが、海岸方向にある樹林などの遮蔽物の影響で塩分の付着は全くみられていない。一方で、離岸距離が5km以上の「一般環境」に位置するI橋では、200mg/m²近い量の塩分の付着がみられた。図-3 に蛍光X線簡易分析の結果を示す。さび中から塩素(Cl)と同時にカルシウム(Ca)が検出されたことから、これは凍結防止剤である塩化カルシウム(CaCl₂)中の塩分によるものと判断された。

図-2 海岸からの距離と付着塩分量

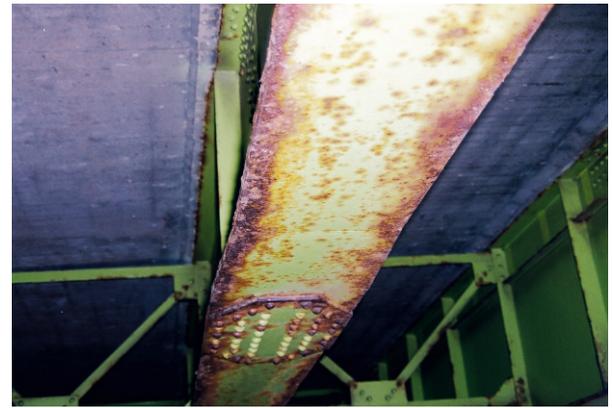
写真-1 に C 橋の外観、図-1 に膜厚計による C 橋の部位ごとの塗膜厚測定結果を示す。C 橋は前回の塗替えの 6 年後の調査で塗替えが必要な状態まで劣化していると判定されている。目標塗膜厚は 165 μm であり、過去 3 回の塗替えの際の素地調整は 2 種-2 種-3 種 B となっているが、旧塗膜の除去が不完全であったためか、すべての測定箇所でも 2～5 倍の膜厚となっていた。

過去3回の塗替えが行われていると判断できる。b-1 塗装系における目標塗膜厚は 180 μm であるが、1~4 倍程度の膜厚が確保されていた。1994年の塗替え後、翌年の調査で必要素地調整3種C、6年後の調査では3種Aの判定がなされ、耐用年数が著しく短くなっていた。C橋、R橋とも3回塗替えを行っており、塗替え時の素地調整に不具合があったことが早期劣化の原因と考えられる。

写真-1 C橋の劣化状況

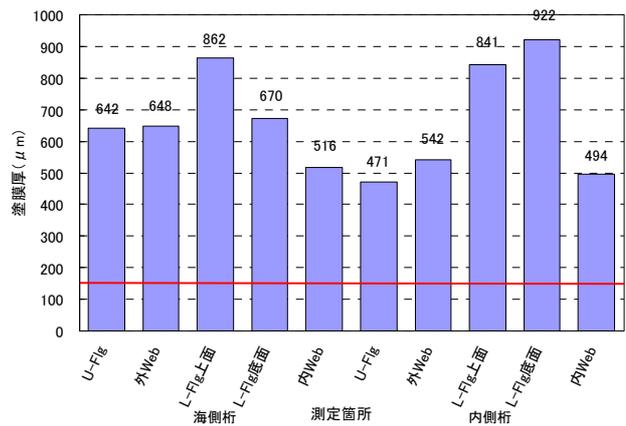
図-1 部位ごとの塗膜厚(C橋)

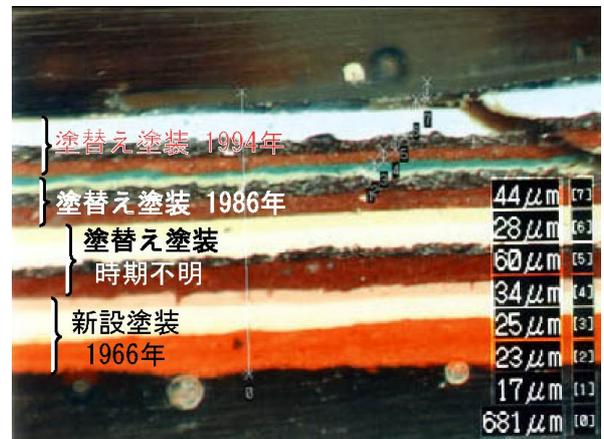
R 橋の塗膜の断面を写真-2 に示す。写真から

写真-2 R橋の塗膜断面

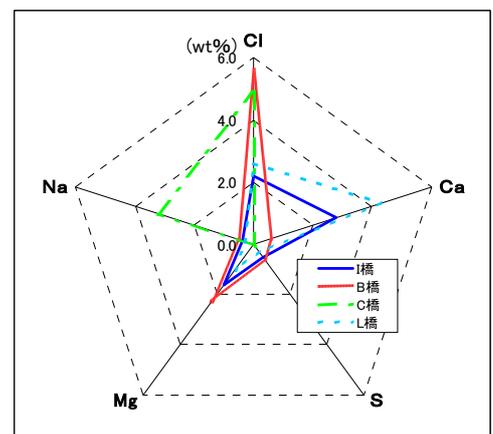
図-3 さび中の含有物質
