## 各種防食鋼材の亜熱帯海域での長期耐久性評価

新日本製鐵 正会員 ○今福健一郎  
 新日本製鐵 山本正弘  
 新日本製鐵 岡 扶樹  
 新日本製鐵 正会員 松岡和巳

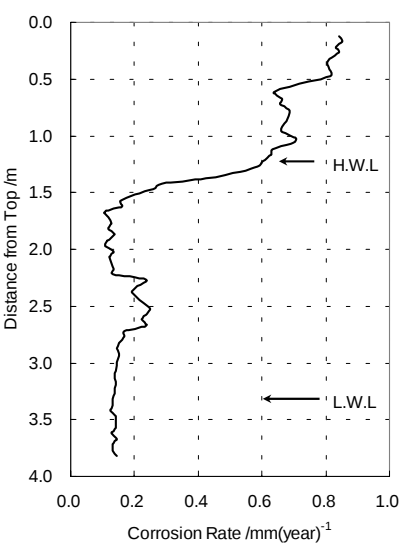
図2.裸鋼材の腐食速度

図2はSSの腐食速度を深さ方向にプロットしたものである。図より、飛沫帯の平均腐食速度が0.8mm/yearにも達していることが分かる。これは国内の標準的な腐食速度の2倍以上であり、この地域の腐食の厳しさが認められる。また、干満・海中部は国内の平均的な腐食速度に比べ1.5倍から2倍程度であった。この結果より、今回の暴露試験の結果は、国内の平均的な海洋構造物の劣化速度に比べ、約2倍程度の促進率と推定できる。

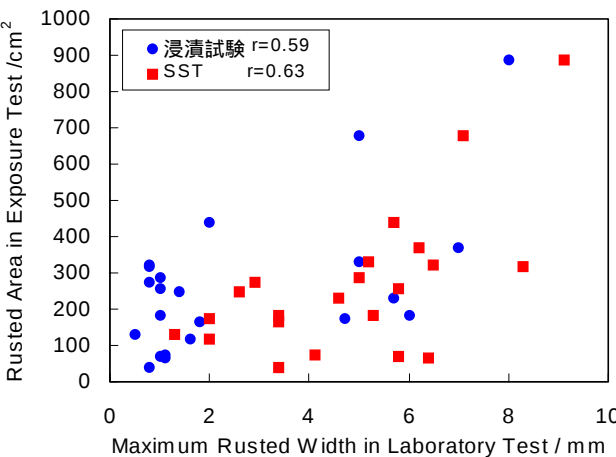
図3．暴露試験と促進試験との対応(傷部)

図3は、切り傷部の劣化に対して、実験室的に評価した促進試験との対応を見たものである。塩水での浸漬試験、並びに塩水噴霧試験における傷部の剥離進展結果と今回の暴露材の飛沫部に形成した傷部の剥離進展とは相関が高いことが分かる。この結果より、防食工の部分的な劣化過程は、実験室的促進試験により耐久寿命の予測が可能であり、それらの結果と今回のような実サイズに近い試験体のマクロ解析とを組み合わせることで、有機防食工の劣化過程と耐久性能を予測することが可能であることがわかった。
