## 新潟県内の耐候性鋼橋梁の腐食状態と腐食環境の相関に関する研究

| 矢田工業(株) | 正会員 | ○成田 英樹 |
| 長岡技術科学大学 | 正会員 | 長井 正嗣 |
| 長岡技術科学大学 | 正会員 | 岩崎 英治 |

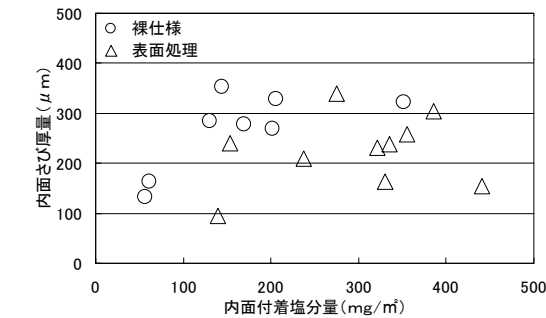
図 - 1 付着塩分量とさび厚の関係

調査結果を表-1に示す。表中の付着塩分量、さび厚の値は内面桁全部位の平均値を用い、外観評価判定には橋梁全体のさび状態を評価した総合評価を用いた。付着塩分量とさび厚の関係を図-1に、裸仕様橋梁の外観評価とさび厚の関係を図-2に示す。

- ・ 春から冬にかけて付着塩分量は減少していくことが確認できた．また，冬から春にかけて増加することが推測できるが，どのように付着塩分量が累積していくのか，または，累積しないのか等が未確認であり今後の調査が必要である．
- ・ 耐候性鋼裸仕様桥梁では，付着塩分量が多いとさび厚の値も大きくなる傾向があることが確認できた．また，付着塩分量が少ないとさび厚量も小さくなり，外観評価も良いレベルなることが確認できた．
- ・ 耐候性鋼表面処理仕様桥梁では，データにばらつきが目立った．その理由として，今回調査した桥梁のほとんどが表面処理皮膜の剥離途中であったため，剥離しかけた皮膜裏側の塩分による影響，皮膜とさび層との間に生じた空間による影響があったと考える．
