## 九州北東部と南東部における耐候性鋼橋梁のさび調査

九州工業大学 学生員 ○坂口哲也 ジェイアール九州コンサルタンツ(株) 正会員 原田和洋  
九州工業大学 正会員 山口栄輝 九州工業大学 正会員 久保喜延

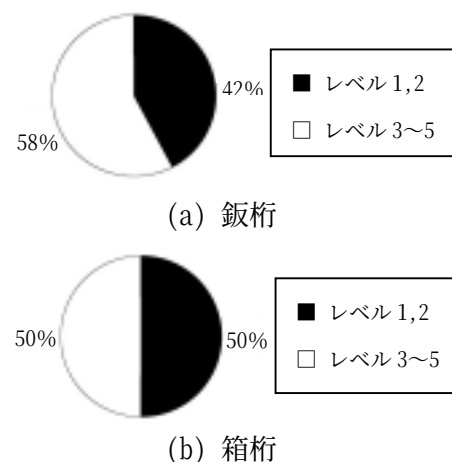
図1 構造全体評価と局所評価

**(1) さび評価** さび状況に影響を及ぼす因子には、離岸距離といった大局的な環境と、水仕舞の不備や橋梁直近の地形などの局所的な環境があり、同じ橋梁内でも、さびの状況は大きく異なり得る。そのため、耐候性鋼橋梁のさび評価は、構造全体評価と局所評価に分けて実施されている<sup>1)</sup>。一般には、局所的な環境の影響は桁端で大きく、橋梁中央部で少ないことから、図1に示すように、構造部位別にさび評価を行い、構造全体評価と局所評価とする。

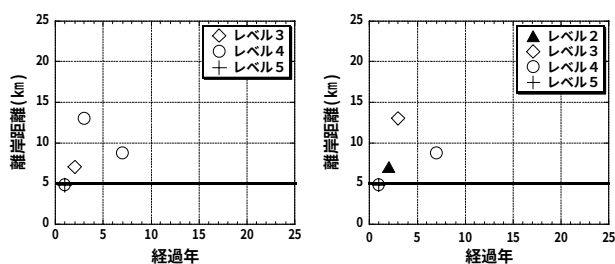
図5 さび状況(日本海沿岸部Ⅱ)

(3) **離岸距離、経過年とさび状況** 構造全体評価と局所評価におけるさび状況を、離岸距離、経過年との関係でまとめたものを図5、図6に示す。飛来塩分量がその後のさびに支配的な影響を及ぼすとの知見から、飛来塩分量を測定せずに無塗装橋梁を建設できる地域(飛来塩分量調査不要地域)が、離岸距離で定められている<sup>1)</sup>。九州では、日本海沿岸部(日本海沿岸部Ⅱ)で5 km 以上、太平洋沿岸部で2 km 以上海岸から離れた地域が飛来塩分量調査不要地域となっている。図5を見ると、離岸距離5 km 付近に3橋が建設されている。調査時点において、2橋についてはさびの状態は良好であるが、残りの1橋は構造全体評価でさびレベル3、局所評価でさびレベル2の調査結果となっている。レベル2のさびが発生している箇所は、ジョイント部からの漏水が見られ、それが原因でさびの安定化が遅れていると考えられる。
