## 長崎県における耐候性鋼無塗装橋梁の実態調査

長崎大学大学院 学生会員 ○廣門 公二  
 長崎大学 正会員 中村 聖三  
 長崎大学 フェロー 高橋 和雄

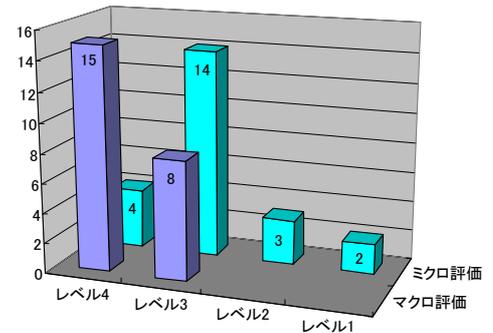
図-3 錆レベル別橋梁数

錆レベルの評価結果を図-3 に示した。マクロ(全体)評価では全てレベル3以上であったが、ミクロ(局所)評価ではうろこ状の錆や剥離錆の発生したレベル2または1の橋梁が23橋中5橋あった。しかし、うろこ状錆や剥離錆など、いわゆる悪い錆が見られるのは桁端付近のごく一部分であり、構造全体にわたって錆状態が悪い橋梁は見られなかった。

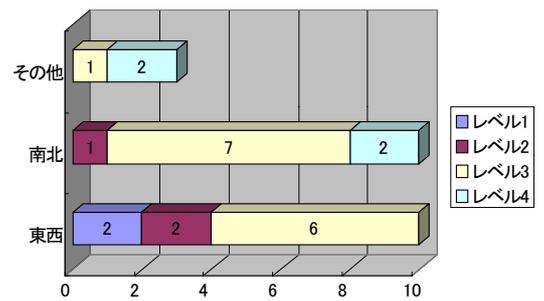
図-4 橋梁の方向と錆レベルとの関係

実橋調査の結果に基づき、錆レベルと各調査項目との間の相関を調査した。以降に示す錆レベルとは基本的に各橋梁におけるミクロ(局所)評価、すなわち最も厳しい評価レベルである。橋梁の方向と錆レベルとの関係を図-4 に示した。レベル2以下の5橋のうち4橋は東西方向に架設されており、またレベル4の橋梁もないなど、東西方向に架設されている橋梁には腐食が進行しやすい傾向が見られた。これは架橋方向が東西の場合、南側に比べて北側は日当たりが悪く、恒常的に湿潤な環境になりやすいためと考えられる。

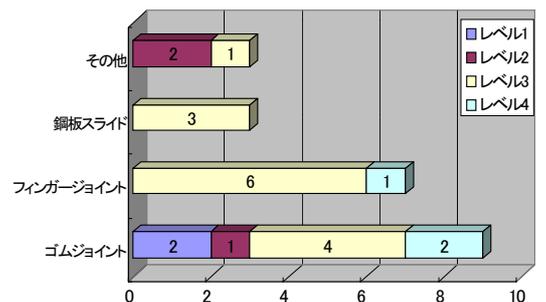
図-5 伸縮装置と錆レベルとの関係

伸縮装置と錆レベルとの関係を図-5 に示した。レベル2以下の橋梁の伸縮装置には鋼板スライドと非排水鋼製フィンガージョイントは用いられておらず、5橋中3橋がゴムジョイントであった。
