## 鋼橋の橋脚隅角部・桁端切欠き部・支承受台部の疲労損傷に対する大規模対策

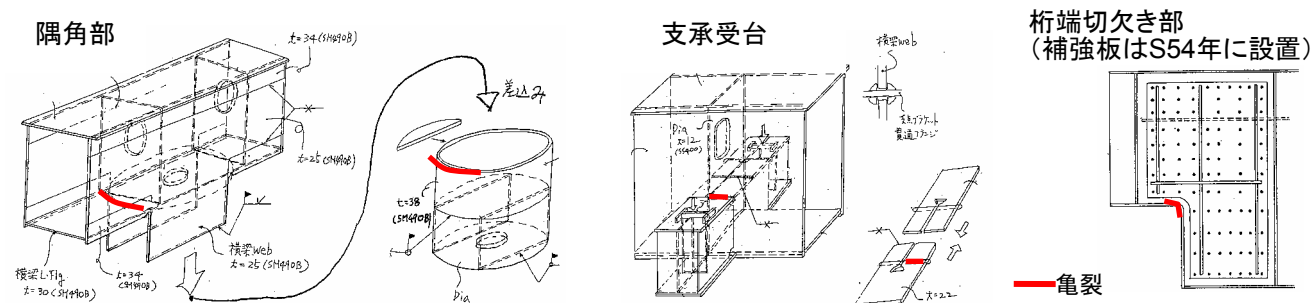
構造形式の特徴として、第一に支承周りの構造が挙げられる。支承受台が鋼製横梁に取り付いており、受台の上フランジが横梁ウェブのスリットを貫通した構造となっている（下図中央）。この貫通スリットを埋める溶接のルート部から疲労亀裂が発生していた。また、支承上の鋼I桁は桁端にてウェブが切欠かれた構造となっており（下図右）、断面が急変する箇所において応力集中が起こり溶接ルート部から疲労亀裂がウェブ母材へと鋭く進展していた。特徴の第二は隅角部の構造である。鋼製円柱の上に箱型の鋼製横梁が載った構造であり、T型の横梁ウェブが円柱に差し込まれて溶接され、横梁からの作用力を円柱に伝達している（下図左）。ここでは、円柱と横梁下フランジの溶接ルート部から疲労亀裂が発生しており、放置すれば横梁ウェブと円柱の縦ビードに亀裂が進展する可能性があった。

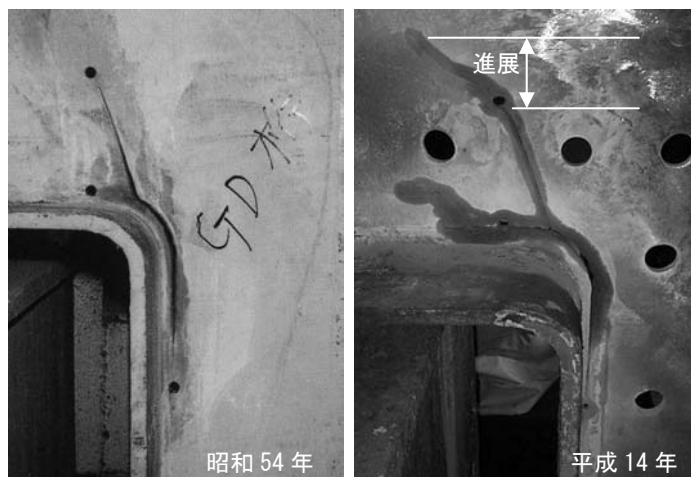
まず、桁端切欠き部の疲労亀裂であるが、昭和54年に施工された補強板を撤去した際に、亀裂の進展が確認された。激しいものは当時施工されたストップホールやボルト孔を貫通しており（写真）、補強板の割込フランジを桁端フランジと一体化しない当時の補強板が万全でなかったことがわかる。なお、現在は桁端切欠き部の亀裂に対して当て板補強効果の検討がなされ、標準構造が変更されている。
