## 鋼製橋脚隅角部点検にて発見された亀裂損傷

阪神高速道路公団 正会員 ○若槻晃右  
 阪神高速道路公団 正会員 鈴木 威

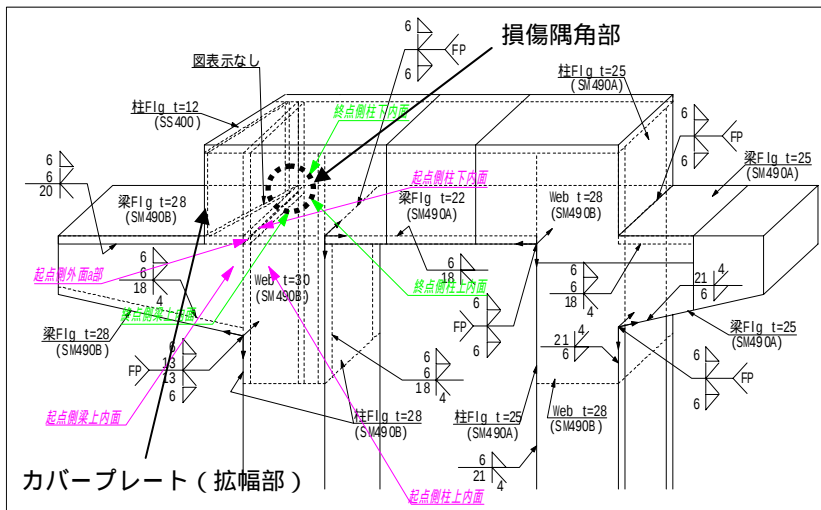
図-1 構造図（起点側）

当該橋脚は1981年に竣工している。亀裂が確認されたのは、本線を支持する1径間ラーメン脚の柱から張り出した、入路を支持する片持ち梁の付け根にあたる隅角部（終点側）である（図-1 参

照）。本橋脚の特徴としては、ラーメン梁の端部を台形に拡幅して本線桁の支承を設置していることである。また、本橋脚は周辺状況を考慮して、橋軸に対して直角には建設されておらず、スキューを持った構造となっている。なお、入路の2002年5月25日から5月31日までの日平均交通量は、普通車1955台、大型車56台と比較的少ない。

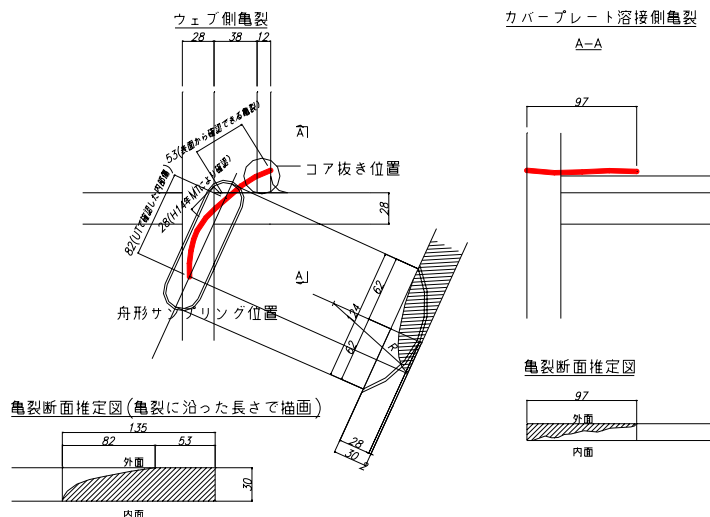
図-2 亀裂状況およびサンプル採取位置

亀裂状況を図-2に示す。柱ウェブ面でコーナーから135mm（うち81mmは板厚30mmを貫通）、柱フランジ・梁フランジの溶接部（カバープレート）で約97mmに及んでいることが確認された。

ウェブ側亀裂始端と、カバープレート部の亀裂のサンプリングを目的として、コア抜きサンプリングを実施した。カバープレートは板厚が12mmで、亀裂は溶接始端部から溶接上側の母材部に入っているため、外径32mm、内径26mmのコアドリルにより、ウェブ側とフランジ側からの2方向からのコアを採取した（図-2, 3参照）。

ウェブ側の亀裂は、進展部および先端部の一部を含むように、かつ、柱フランジに影響を与えないように（梁ウェブの板厚30mm）、舟形のサンプル（長さ124mm×幅27mm×高さ24.5mm）を採取した（図-2, 3参照）。

鋼製橋脚隅角部点検にて発見された損傷の中で、最も大きな亀裂は、柱ウェブの全厚を貫通していたことから、直ちに補修を行うことを決め、平成14年10月に緊急補強工事を終えている。隅角部亀裂損傷の要因については、非破壊検査にて検討を行っていたが、今回、サンプリング試験による原因究明を試みた。

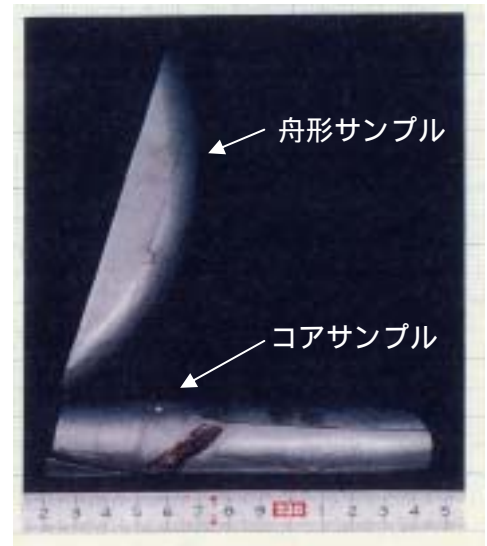
図-3 コアサンプルおよび舟形サンプル

ウェブ表面より約30mm入ったところ（カバープレートと柱ウェブの接続部）に、不溶着部と思われる空隙が確認された。染色浸透探傷試験(PT)を行ったところ、試料表面側の割れは連続しているのに対し、内面側（亀裂先端に近い側）の割れは断続的であった。これは、脆性破壊時にみられ易い現象のひとつである。

コアサンプルの破面解放を行い、破面の観察を行ったところ、破面全面に硬質で厚い赤錆および黒錆が確認された。約半日の超音波洗浄を行ったところ、付着スケールは除去できたものの、目視では破壊起点部を特定することができなかった。SUMP法によりサンプル破面のミクロ組織観察を行ったところ、一部に塑性流動が確認された。これは、何らかの大きな外力が作用した際に生じたと考えられるが、コア抜き時のドリルの影響をキーワード 鋼製橋脚、隅角部、脆性破壊

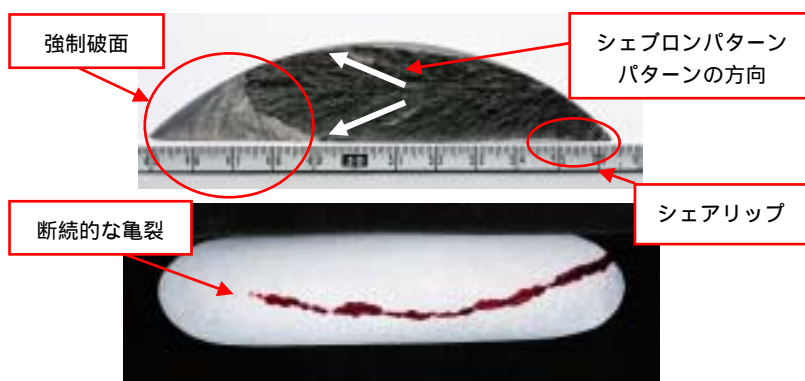
図-4 舟形サンプル亀裂状況

PT の結果，試料表面側の割れは連続しているのに対し，先端に近い内面側の割れは断続的であった．舟形サンプルの破面解放を行ったところ，破面全面に赤錆および黒錆が認められた．超音波洗浄を行った破面には脆性破壊の特徴である矢筈模様（シェブロンパターン）が確認された（図-4 参照）．一方，この破面内には亀裂の起点は確認できなかった．コアサンプルの破面にはスケールが付着しており，割れ進展方向を断定できないが，舟形サンプルの割れ進展方向から類推すれば，ウェブとカバープレートの溶接部境界近傍に起点が存在している可能性がある．また，走査型電子顕微鏡による破面観察を行ったところ，割れ先端と強制破面の境界部には脆性亀裂の特徴であるへき開面模様（リバーパターン）が確認されたが（図-5 参照），疲労亀裂成長の痕跡は認められなかったため，脆性亀裂が当該位置で停止し，その後進展しなかったものと視察された．亀裂先端部は，部分溶け込み溶接の不溶着部（自由表面）が存在するウェブ背後に配置された柱フランジ部に入った箇所であったことから，当該構造の不連続性に起因して脆性亀裂伝播停止挙動を呈したものと考えられる．
