## 鋼橋の疲労損傷に対する応力軽減工法の現場適用例

(株) BMC ○正会員 小芝 明弘 JR 東日本 千葉支社 宮西 正人  
 JR 東日本 千葉支社 八島 博昭 (株) BMC 正会員 相田 亨  
 川口金属工業 (株) 宮原 幸春

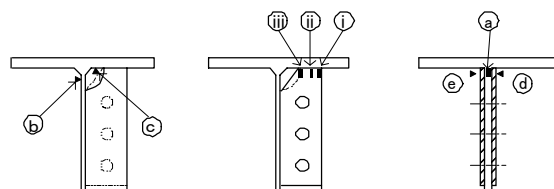
図-6 補剛材天端測定位置

- ・腹板スカーラップ部 (b) 補強前の応力値は-126Mpaと大きく、き裂が懸念される。
- ・既設補剛材天端 (a) の応力は破断しているため、-0.8Mpaと補剛材は荷重を受けていない。
- ・当板補強後の腹板スカーラップ部 (b) の応力値は-27Mpaとなり補強前の約2割程度に低減している。
- ・補強後の当板の応力値は、起点方 (e-iii) で-163Mpa、反対側 (d-iii) で-44Mpaと対称でなく、片ざきしている。
