## 角柱橋脚隅角部の固有内在きずの発生状況と超音波垂直探傷結果について

首都高速道路技術センター 正会員 ○柳沼 安俊 首都高速道路公団 正会員 下里 哲弘  
首都高速道路技術センター 正会員 町田 文孝 東京工業大学 フェロー 三木 千壽

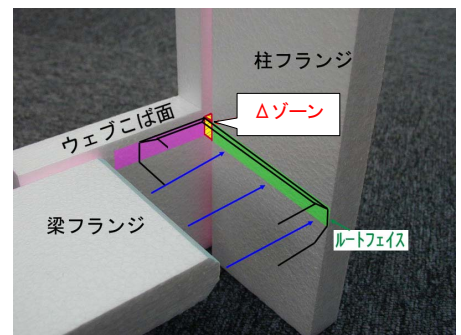
図-1 角柱橋脚隅角部の固有内在きず

近年、首都高速道路の既設鋼製橋脚隅角部に疲労損傷が発見され、現在、補修・補強工事が鋭意進められている。詳細調査によれば、これらの損傷原因は、隅角コーナー部に内在する空洞状のきず（以下 $\Delta$ ゾーン）が主因であることが判明された<sup>1)</sup>。 $\Delta$ ゾーンの発生部位や特徴は隅角部の板組に依存し、コーナー部に集成する部材で溶接の連続性が分断されることによって生じる（図-1）。本稿では、角柱橋脚隅角部の代表的な3つの板組（WW：柱梁ともウェブ勝ち、WF：柱のみウェブ勝ち、FF：柱梁ともフランジ勝ち）に対して小型の試験体を製作し、断面マクロにより $\Delta$ ゾーンの発生状況を確認したので、その概要について報告する。また、WWの板組についてウェブの外面から超音波垂直探傷試験を行うことにより、かど溶接および $\Delta$ ゾーンの未溶着部を非破壊的に確認したので、その検査結果について報告する。

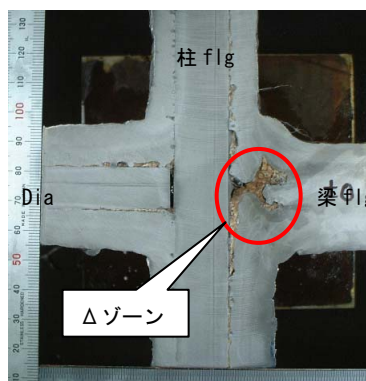
(a) WW試験体

(1)板組WWでは、梁フランジの板こば、柱フランジかど溶接の開先面およびウェブ内面に囲まれた空間が $\Delta$ ゾーンとして内在する。写真-1(a)はウェブを完全に切削した状態を示すが、 $\Delta$ ゾーンには、溶接の始末端が集中するため複雑な溶着金属が形成される。

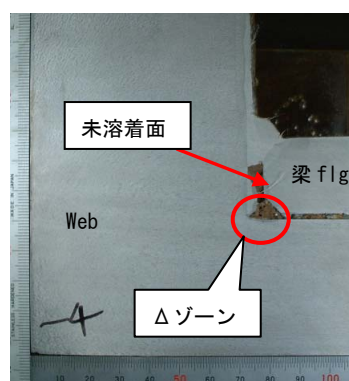
(b) WF試験体

空間、および②梁フランジの板こば、柱フランジの板こば、柱フランジかど溶接の開先面およびウェブ内面に囲まれた空間の2箇所に $\Delta$ ゾーンが形成される。また、ウェブの板こばと梁フランジの板こ

ばの合わせ面には、未溶着面が内在する。写真-1(b)は、ウェブの板厚を 4mm 残して切削した際のマクロ写真である。①の $\Delta$ ゾーンと板こば同士の未溶着面が確認できる。②の $\Delta$ ゾーンはこのさらに奥に存在する。

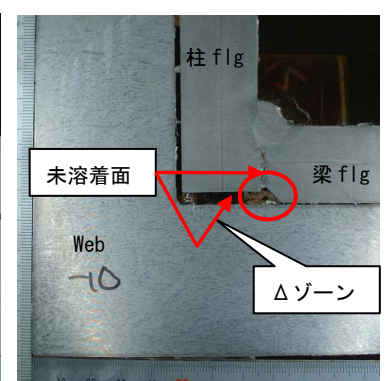
(c) FF試験体

(3)板組F Fでは、梁フランジの開先面とウェブの板こばおよび柱フランジ外面に囲まれる空間に $\Delta$ ゾーンが内在する。未溶着面は、①梁フランジの切り欠き部とウェブの板こばの合わせ面、および②柱フランジ外面と梁フランジの板こばの合わせ面の2箇所内在する。写真-1(c)は、ウェブの板厚を 10mm 残して切削した際のマクロ写真であり、1つの $\Delta$ ゾーンと2つの未溶着面が確認できる。

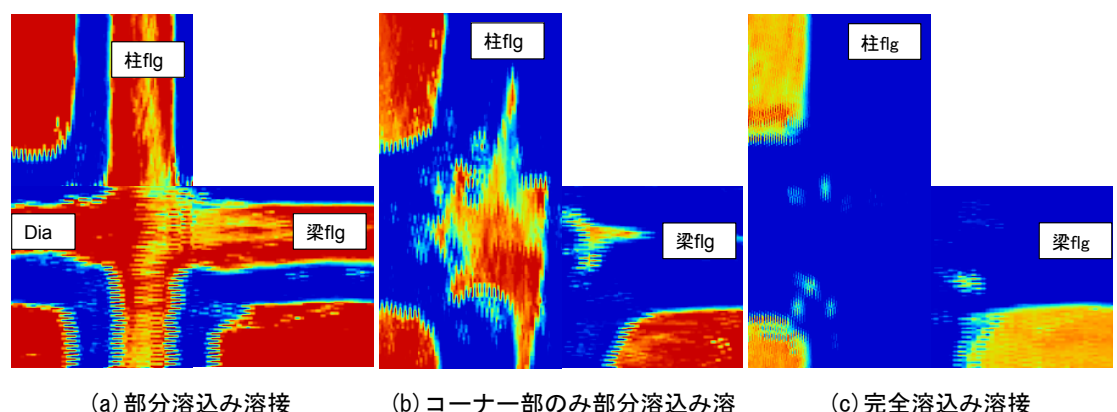
図-2 隅角コーナー部（板組WW）におけるウェブ外面からの垂直探傷結果

図-2 は、柱梁かど溶接および $\Delta$ ゾーンの溶込み状態の異なる板組WWの試験体に対して隅角コーナー部をウェブ外面から探傷し、エコーの反射強度に準じて色調表示したものである。使用した集束型探触子は、試験周波数：4.7MHz、振動子径：10 $\phi$ 、集束範囲：8～35mm であり、探傷ピッチは縦・横方向ともに 1mm である。探傷画像としての着目領域は、ウェブの内面から $\pm 3$ mm の範囲である。赤い着色部は着目領域からの反射強度が高い部位、つまり、ウェブの底面エコーが明瞭に現われる領域であり、未溶着の存在を示すものである。青い着色部は、超音波が通過しエコーが戻らない溶接範囲を示す。図-2(a)は、柱梁のかど溶接を部分溶込み溶接で施工した試験体の探傷結果であり、かど溶接部の未溶着部と $\Delta$ ゾーンを連続した十字形状の未溶着面が形成されていることがわかる。図-2(b)は、コーナー部はガウジングを行わず意図的に未溶着面を残した試験体の探傷結果である。施工条件と同様にコーナー部に大きな未溶着面が表現されている。図-2(c)は、かど溶接およびコーナー部ともに完全溶込み溶接で施工した試験体の探傷結果である。かど溶接部は全て青色で着色されており、未溶着面がないことを示している。ただし、コーナー部においては、黄色の着色部が数箇所表示されており、きずが内在していることを示している。
