## 河川伝統工法における木材の利用状況の調査

宮崎大学工学部 正会員 ○杉尾 哲、佐藤英敏

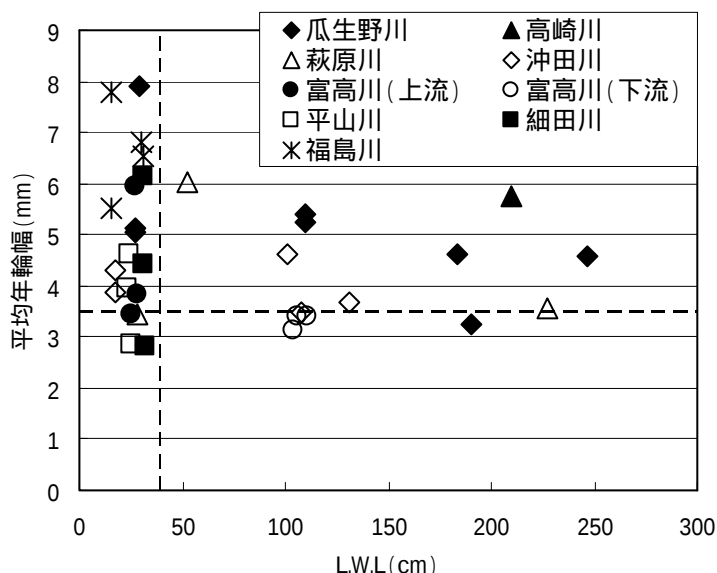
図 - 2 使用された木材の平均年輪幅と水面からの高さ

次に、測定した平均年輪幅と調査時の水面からの高さで整理したものを図 - 2 に示している。なお、腐朽が著しい庄手川と水没している新別府川では測定できなかった。この図から、上記の平均年輪幅 3.5mm 以下と L.W.L.からの高さ 40cm 以下の両条件を満たすものは極めて少ないこと、すなわち、平均年輪幅は 2.8～7.9mm

で平均値は 4.7mm と大きく、水面からほぼ 1m 以上の高さの位置にも設置されていることなどが分かる。このうち、富高川(下流)の杭柵工の上段部は、水面から 104～111cm の位置にあり、経過年数 4 年にすぎないのに、特に横木が黒色に変色してキノコが付着していて、腐朽や変形等の異常の発生が憂慮される。
