## 覆工背面地盤に緩みのある鉄道シールドトンネルに対する裏込め注入試験について

東日本旅客鉄道株式会社 正会員 鈴木 延彰  
東日本旅客鉄道株式会社 正会員 渡邊 誠司  
東日本旅客鉄道株式会社 正会員 長谷川真吾

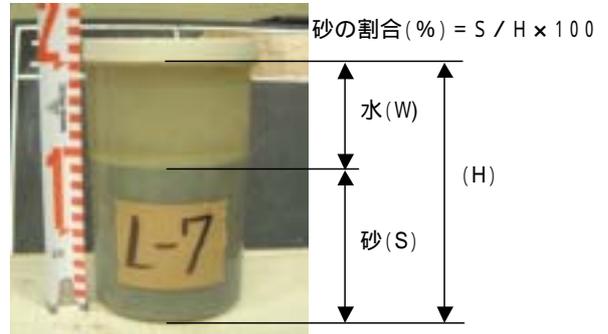
写真 - 1 砂の割合

バケツ1杯程度採取し、漏水と共に流出した砂の割合を調査した（写真 - 1）。結果は表 - 1 に示すように平均して50%を砂が占めており、覆工背面の状態は当初考えていたような空洞ではなく、地下水中で流動する非常に緩い砂の層が存在していることが判明した。これは、地下水が漏水としてトンネル内に流出する流れにより、地山の砂層が少しずつ侵食され、その結果トンネルの周囲に緩みが形成されたものと考えられる。

このため、可塑性材料は注入孔付近の限られた範囲で地下水中で流動する砂を押し退けつつ充填されたものの、覆工背面で押し退けた砂が締まってすぐ閉塞し、それ以上注入できない状態となったものと想定された。

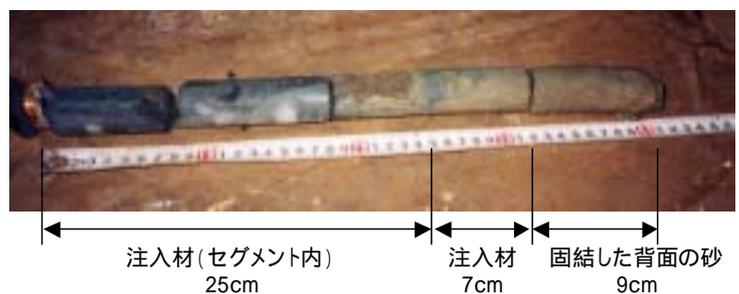
写真 - 2 コア採取状況

可塑性グラウト材の注入試験時と比べて、事前調査による緩み区間が小さく、さらに緩み区間の砂の割合が大きくなっているにも関わらずより注入量が多くなった。写真 - 2 は、ゲルタイム60分の恒久性グラウト材のコアである。ゲルタイムが長い分、薬液が砂層に浸透して固結している状態が確認できた。

今回の注入試験により、覆工背面の地盤の状態は山岳トンネル等に見られる空洞ではなく、非常に緩んだ砂が地下水中で流動していることが判明した。そのため、地盤の緩みを回復するための注入材は恒久性グラウト材のようなゲルタイムを有するものが適当であると考えられる。
