## 羽越線護岸擁壁倒壊災害復旧工事の設計・施工

東日本旅客鉄道株式会社 正会員 ○渡邊 康夫 加藤 堅作  
田本 義美 小山 幸寛

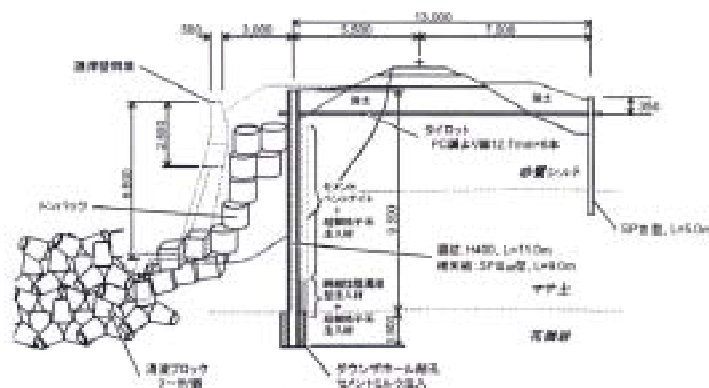
図-1 災害状況と仮復旧工の概要図

2000年12月19日、朝から日本海に発達した低気圧による高波により、羽越線村上・間島間の護岸壁が延長22mに亘って倒壊し（図-1）その前後60m間も沈下、倒壊し路盤が流失するという災害が発生した。当該箇所は海岸線と線路が並行する区間で、鉄道盛土の海側は高さ約7mのもたれ式護岸に保護される構造であった。応急復旧工事<sup>1)</sup>は翌日から着手し、鋼矢板護岸工及び消波ブロック工の施工により、49日間で列車運転を再開している。本復旧については2001年4月より設計調査を開始し、2002年4月より本格的に護岸擁壁の復旧工事を行ってきた。ここでは、本復旧で検討した擁壁の設計・施工法について報告する。

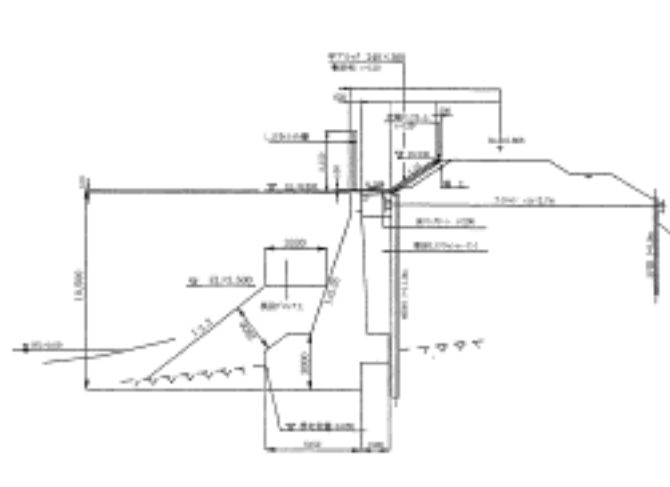
図-2 新設護岸概要図

村上・間島間の海岸は、山裾が海岸にまで迫り、岩石海岸の間に砂浜が不連続に形成されているが、災害があった箇所は砂の侵食が進み、護岸の根固め部の洗掘が進んでいたことが災害の原因のひとつと考えられる。そのため、新設する護岸の形式の検討にあたっては、フーチングを花崗岩の地盤に根入れすることを基本とした。擁壁の形式の選定にあたっては、自立式擁壁、扶壁式擁壁、ブロック式直立消波護岸の3タイプで検討を行ったが、安定性・施工性に優れる図-2の自立式擁壁を採用することとした。なお、基盤となる花崗岩は風化が進んで亀裂が発達しており、岩盤の物性は既往の文献等を参考に、表-1に示す内部摩擦角 $30^\circ$ 、粘着力 $150\text{kN/m}^2$ として設計を行っている。また、岩盤面は地質調査と施工記録から推定し、岩盤への根入れを1.5mとしている。

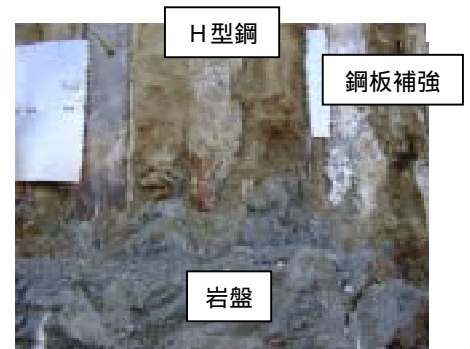
写真-1 吸出し防止対策

としている。新設する擁壁の施工は、まず応急復旧で施工した土留めの前面において、災害箇所護岸前面に補強用に配置してあった応急復旧時の根固めブロックや大型土嚢の撤去と、既設護岸の取壊し・撤去および護岸背面土の掘削から行った。既設護岸背面の土質は施工基面から深さ4.5mまでは砂質シルト、そこから9.5m程度まではマサ土となっており、それ以深は花崗岩となっている。掘削は応急復旧土留の前面を応急復旧で施工したタイロッド施工位置まで掘削する1次掘削、アースアンカー施工位置までの2次掘削、基礎構築のための岩盤掘削の3段階でおこなった。ここで、2次および3次掘削を進めていく中で、応急復旧時に施工した土留に隙間があり、そこから土砂の吸出しが確認されたため、写真-1のようにH鋼と鋼矢板の隙間を鋼板溶接によって補強し、吸出しに対する対策を行った。

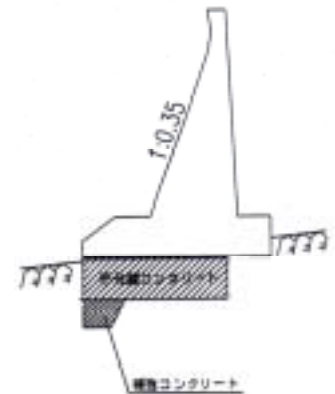
図-4 新設護岸擁壁詳細図

復旧する護岸擁壁は延長87.6m、高さ10.5m（基礎3.0m、躯体7.5m）で、10m毎の9ブロックに分けて施工した。海岸での施工となったため、鉄筋は防錆を考慮してすべてエポキシ樹脂被膜鉄筋を使用している。また、岩盤掘削後、大型土嚢及び鋼製枠で閉め切りを行った際、周辺からの海水流入が止まらず、ポンプ排水も追いつかなかったため、海水に浸かる地盤高-0.5m以下の基礎の下部（図-4）を水中不分離コンクリートで施工した。また実際の岩盤線が図-5に示すように当初の想定地盤線より低い箇所があり、岩盤に1mの根入れが確保できなかった3つのブロックでは、図-4に示す補強コンクリートを施工している。また、躯体部の型枠として大型鋼製型枠を使用し、打設に合わせてクレーンを用いて転用することにより、護岸の施工期間を短縮した。
