## 排水機能を重視したのり面防護工の施工について

西日本旅客鉄道(株) 正会員 ○森 泰樹  
 西日本旅客鉄道(株) 正会員 村田一郎  
 西日本旅客鉄道(株) 上野勝則

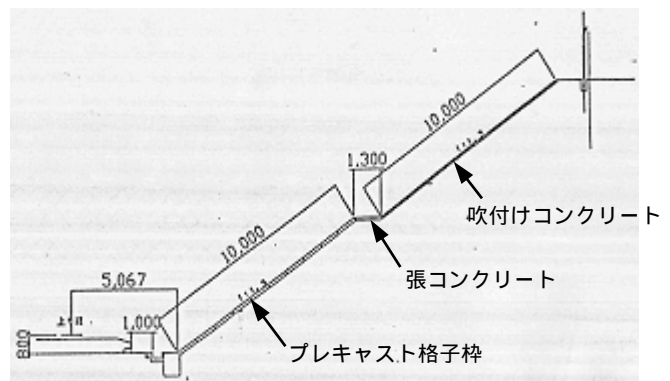
図-1 対策前ののり面工（横断面図）

図-1 に対策工施工前ののり面工の概略断面を示す。のり面工は 1:1.5 の勾配で、上段が吹付けコンクリート、下段がプレキャスト格子枠、犬走り部分が張コンクリートの構造である。

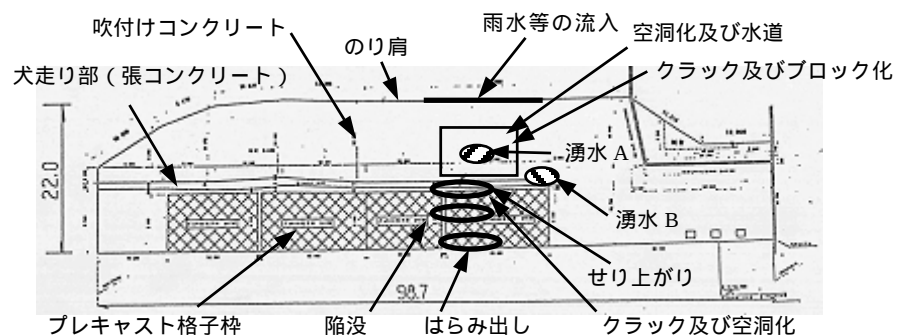
図-2 湧水および変状箇所

詳細調査の結果、のり面工上段部(吹付けコンクリート部分)の中腹部に湧水が集中的に溜まっていることを確認した(図-2)。この現状から当該のり面工の変状要因をのり面工背面を流下する水(以下、背面水という)と元来斜面内に停滞する伏流水と推測し、以下に示すメカニズムによる変状であると考えた。

1. 図-2 に示す湧水 A、B とのり肩から流入する背面水の作用によって吹付けコンクリート背面の細粒土が流失し、空洞と水道を形成する。
2. 犬走り部表面のクラックからの表面水の流入および背

面水の流下によって犬走り部背面が空洞化する。

3. 吹付けコンクリート背面の空洞化により、表面のクラックが顕著化しブロック化し、自重による下方への滑り出しが生じる。その結果、構造的境界面である犬走り部分において張コンクリートのせり上がりが生じる。
4. 犬走り部の空洞に表面水、伏流水が集中し、同様のメカニズムによりプレキャスト格子枠工上部の陥没および下部のはらみ出しが生じる。
